一般社団法人PVプランナー協会 関東地区会 2025.1.31

## 茨城県 太陽光発電所 ケーブル盗難事例と対策

関東地区会エリアマネージャー  
有限会社アミカブルサービス  
代表取締役 高野 浩

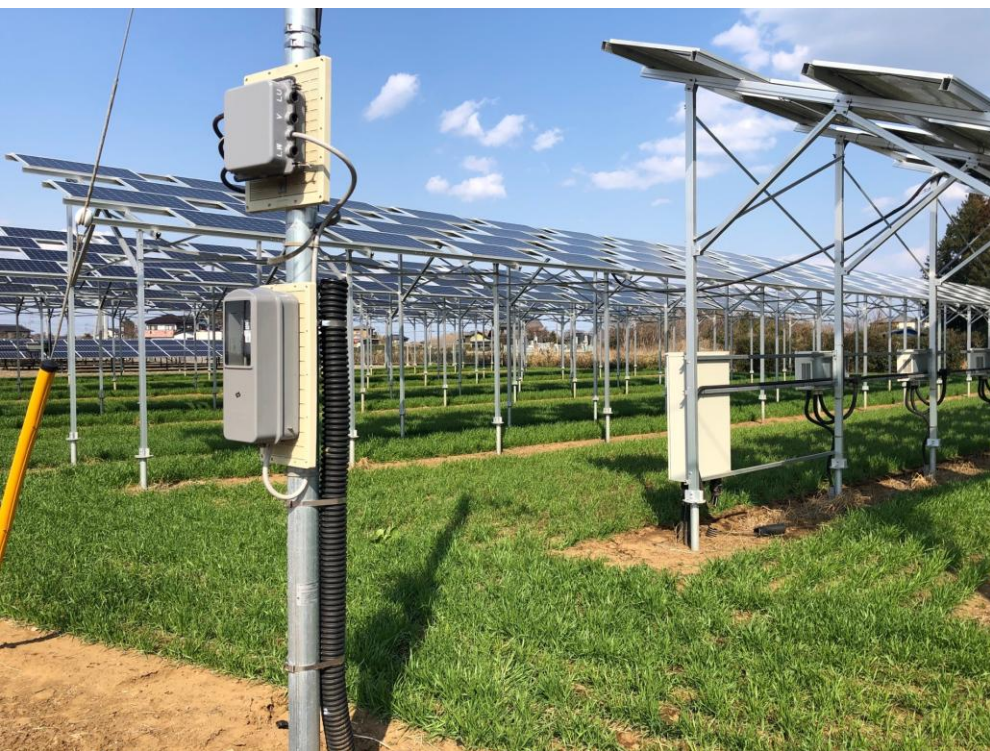
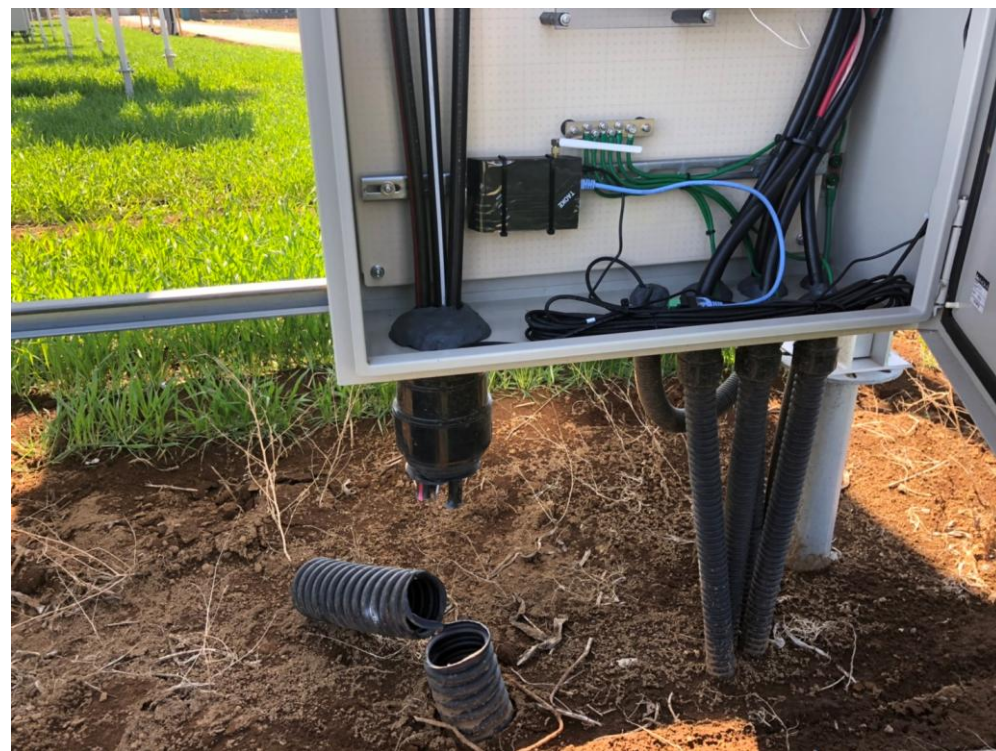
2019年3月

# 低圧太陽光発電所ケーブル盗難

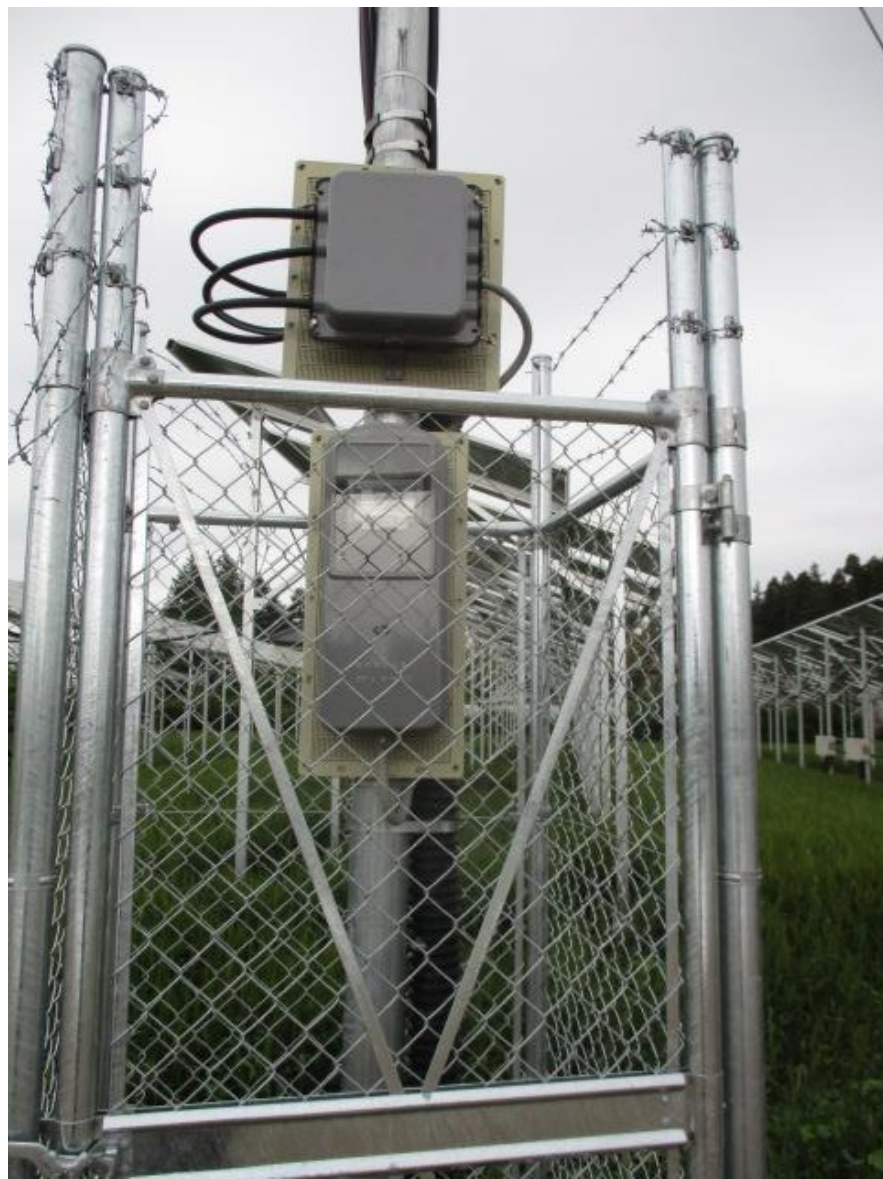
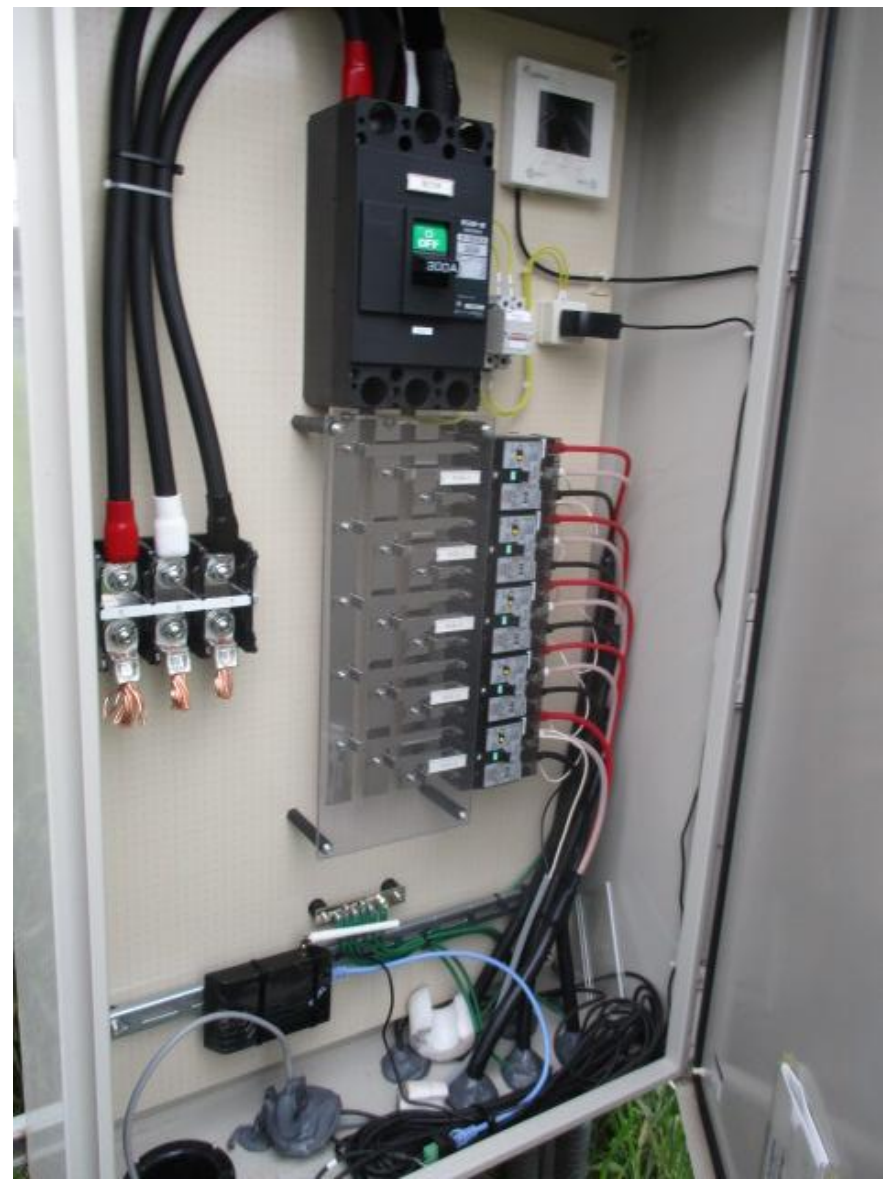
2019年5月

# 低圧太陽光発電所ケーブル盗難

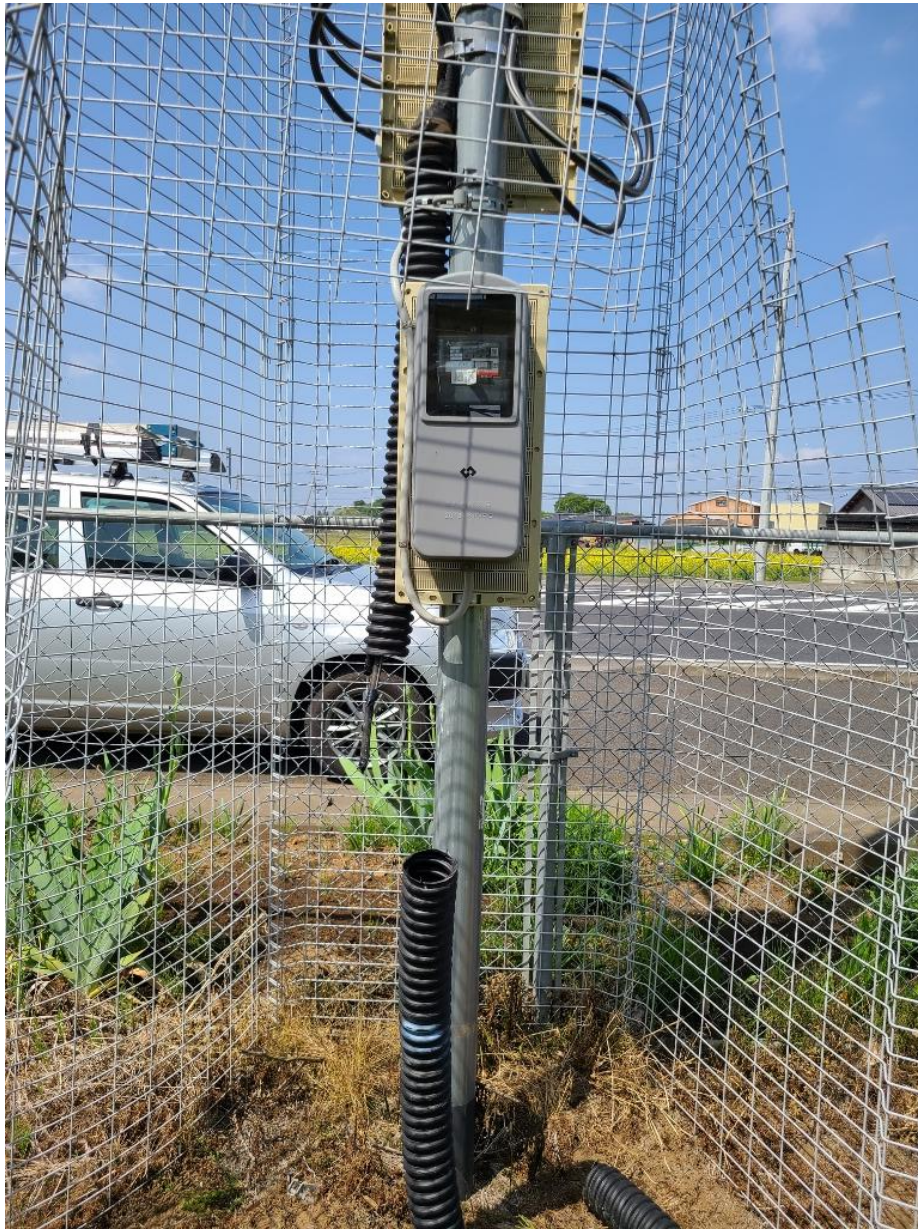
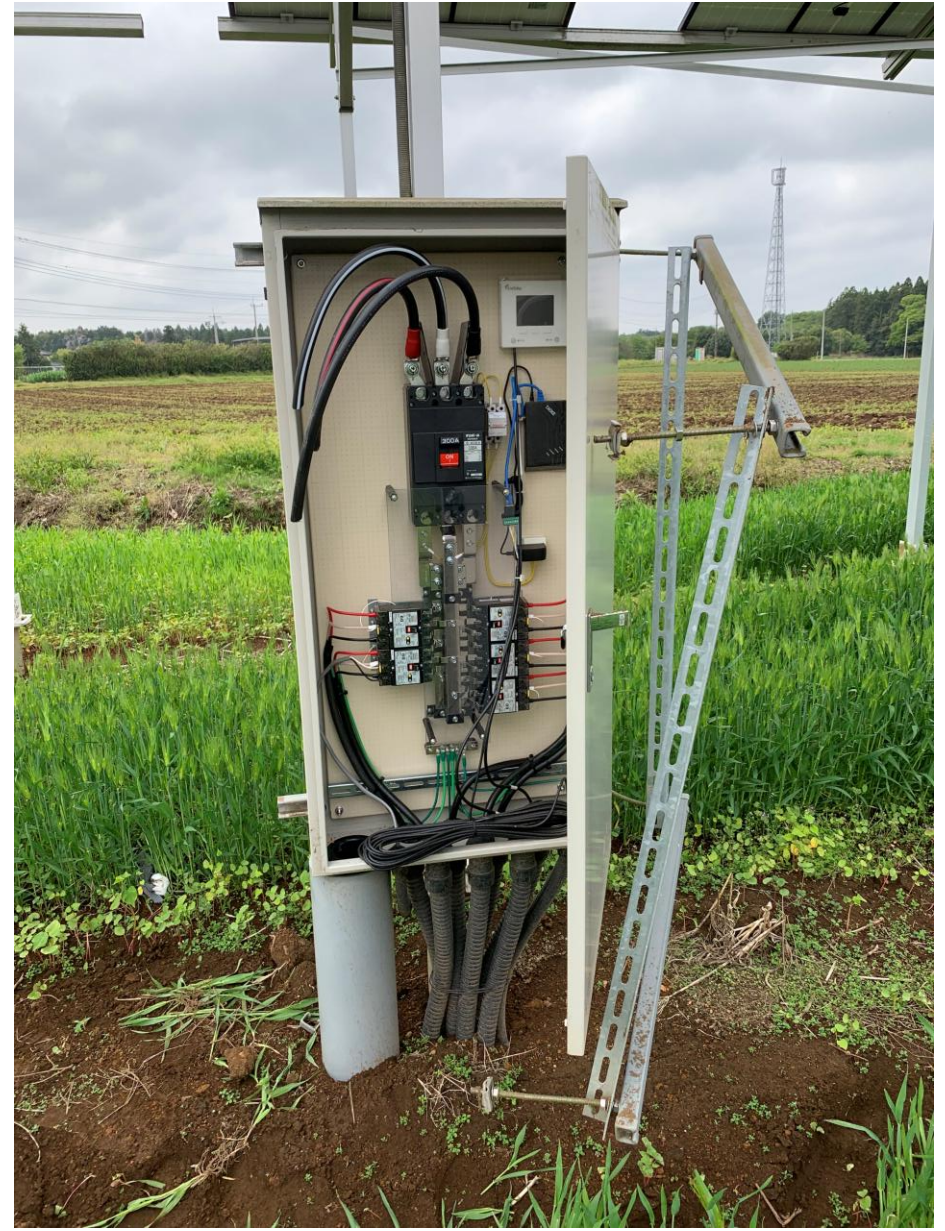
2023年5月

# 低圧太陽光発電所ケーブル盗難

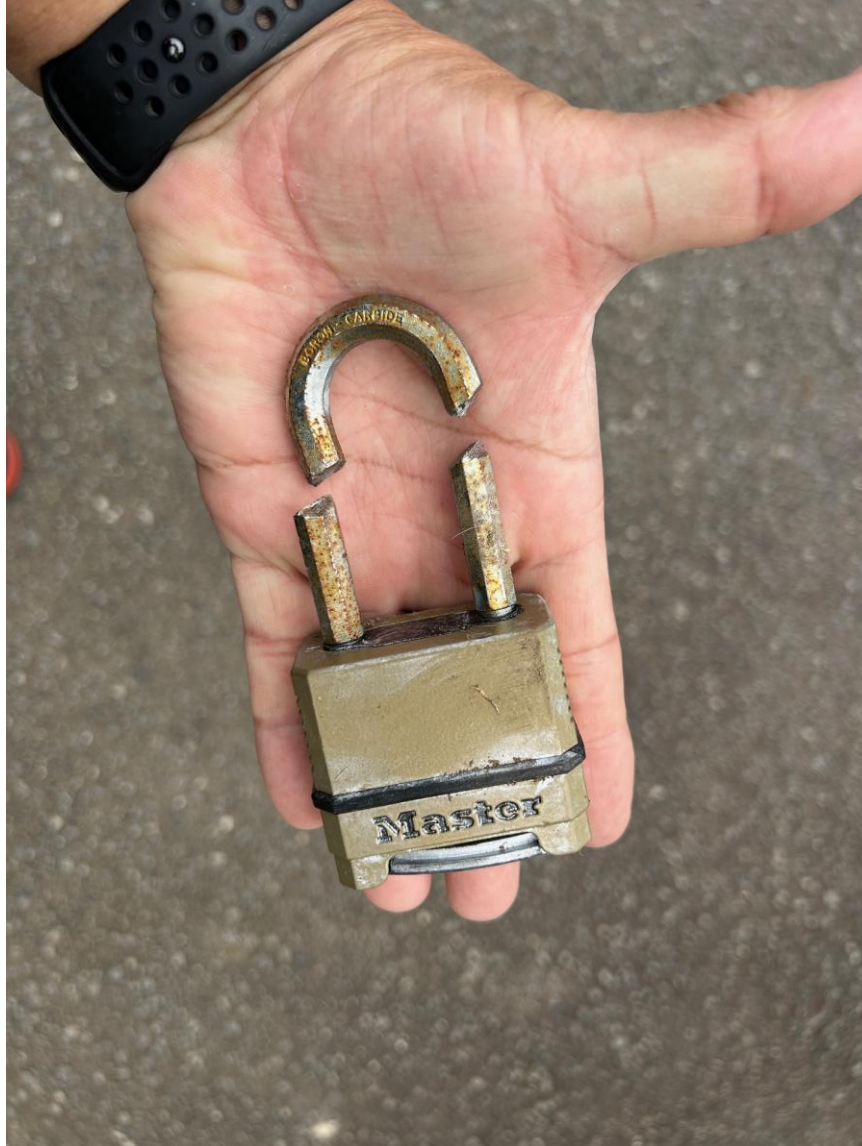
# カギを切断される！

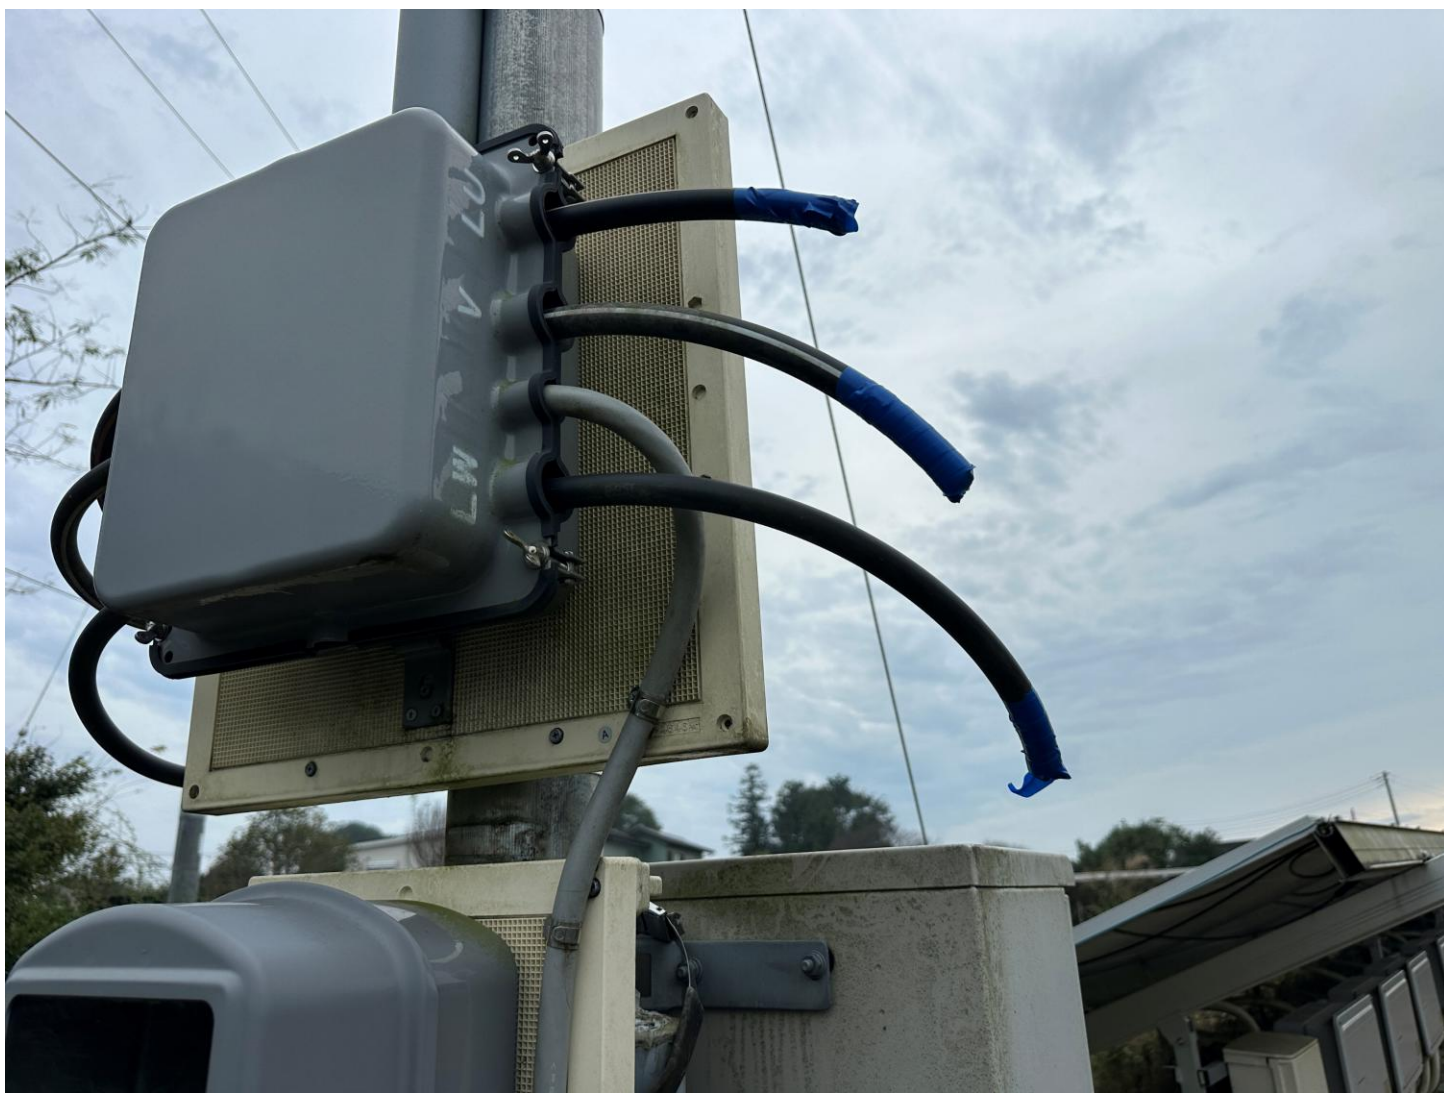
# ケーブル切断箇所 CT2次側

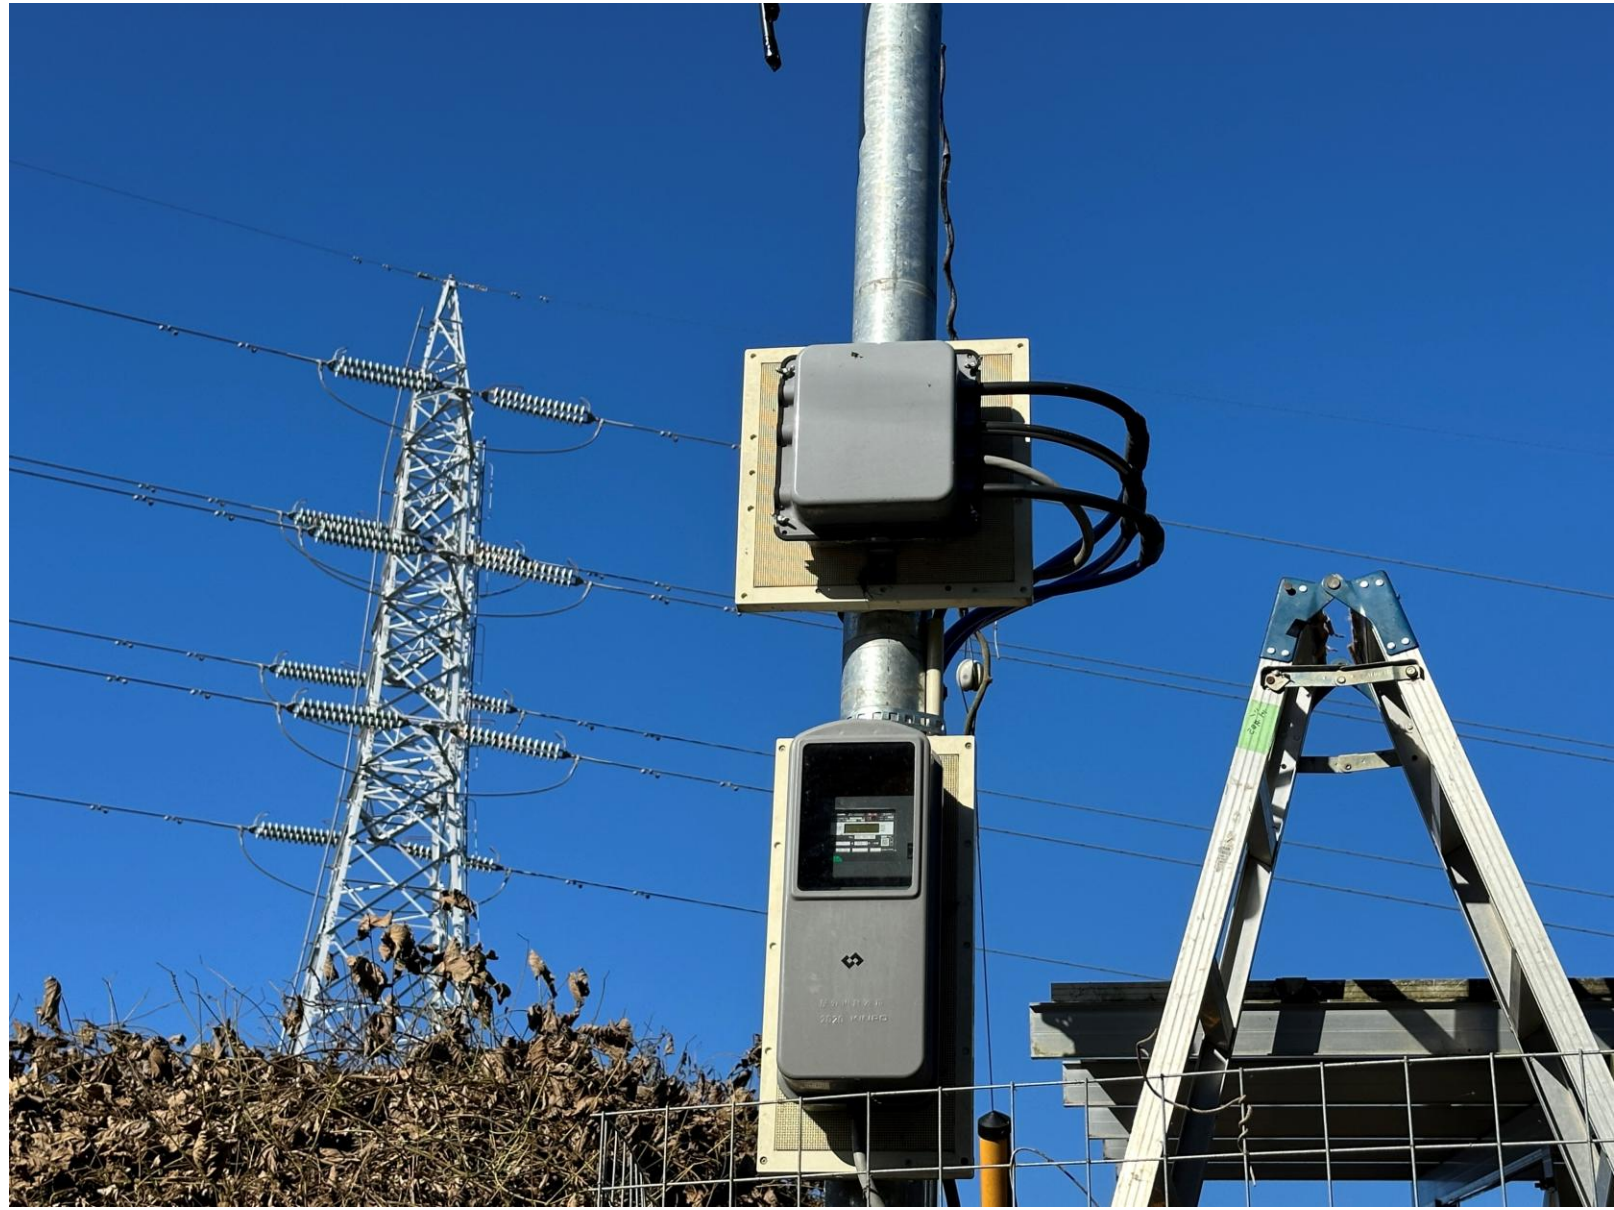
# ケーブル切断箇所 CT1次側

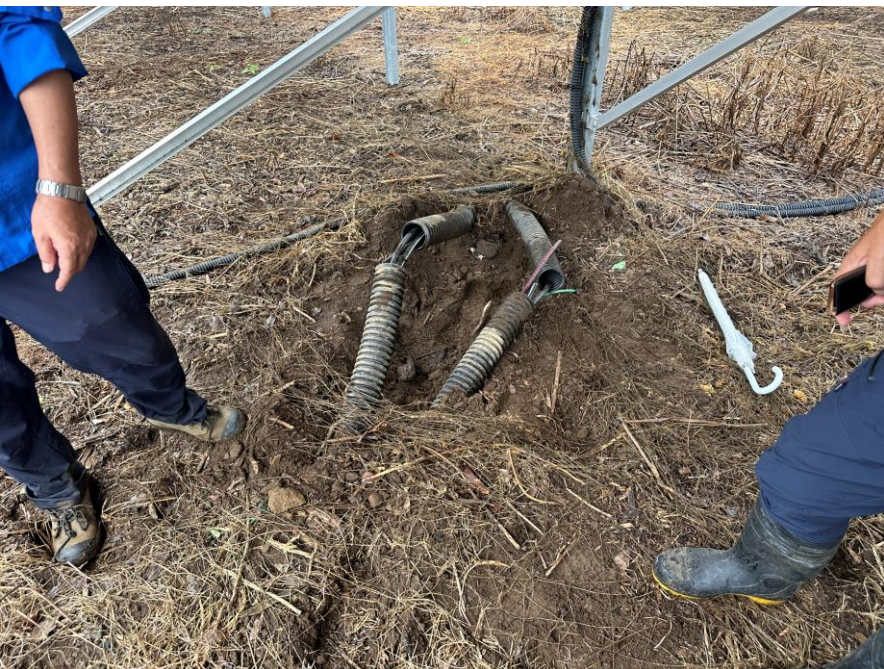
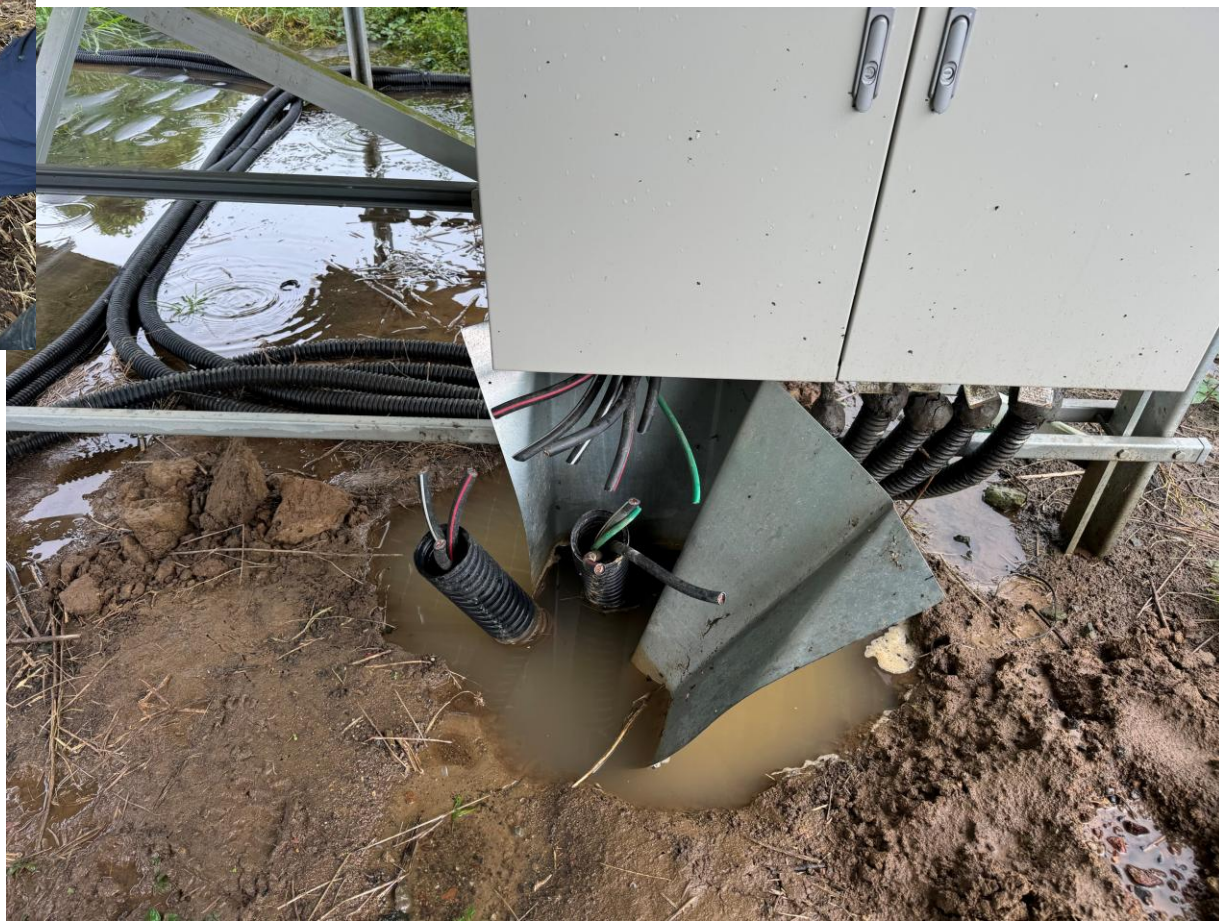
# 板金も破壊・埋設配管も掘られる！

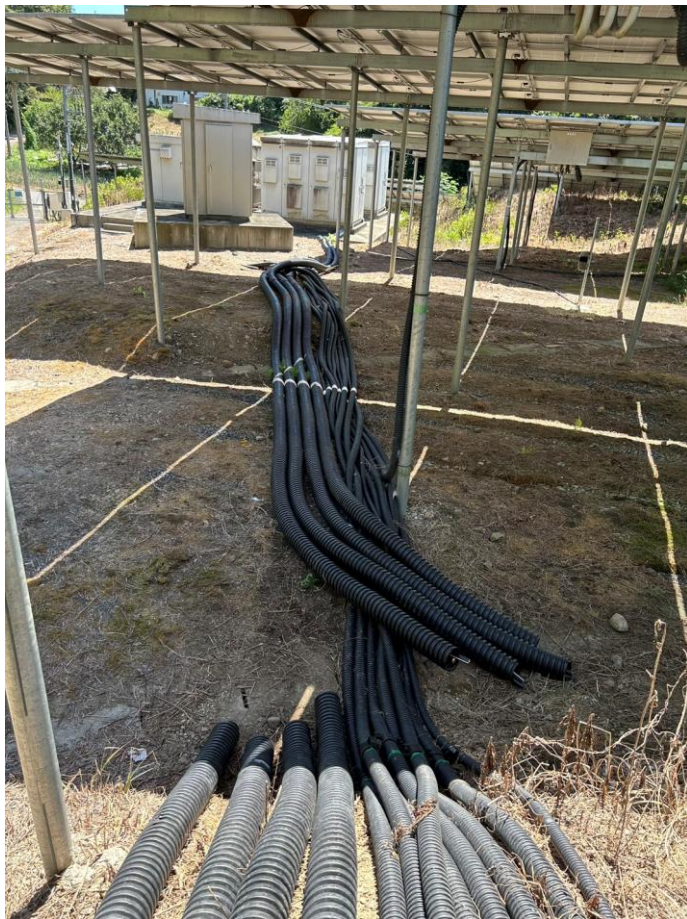
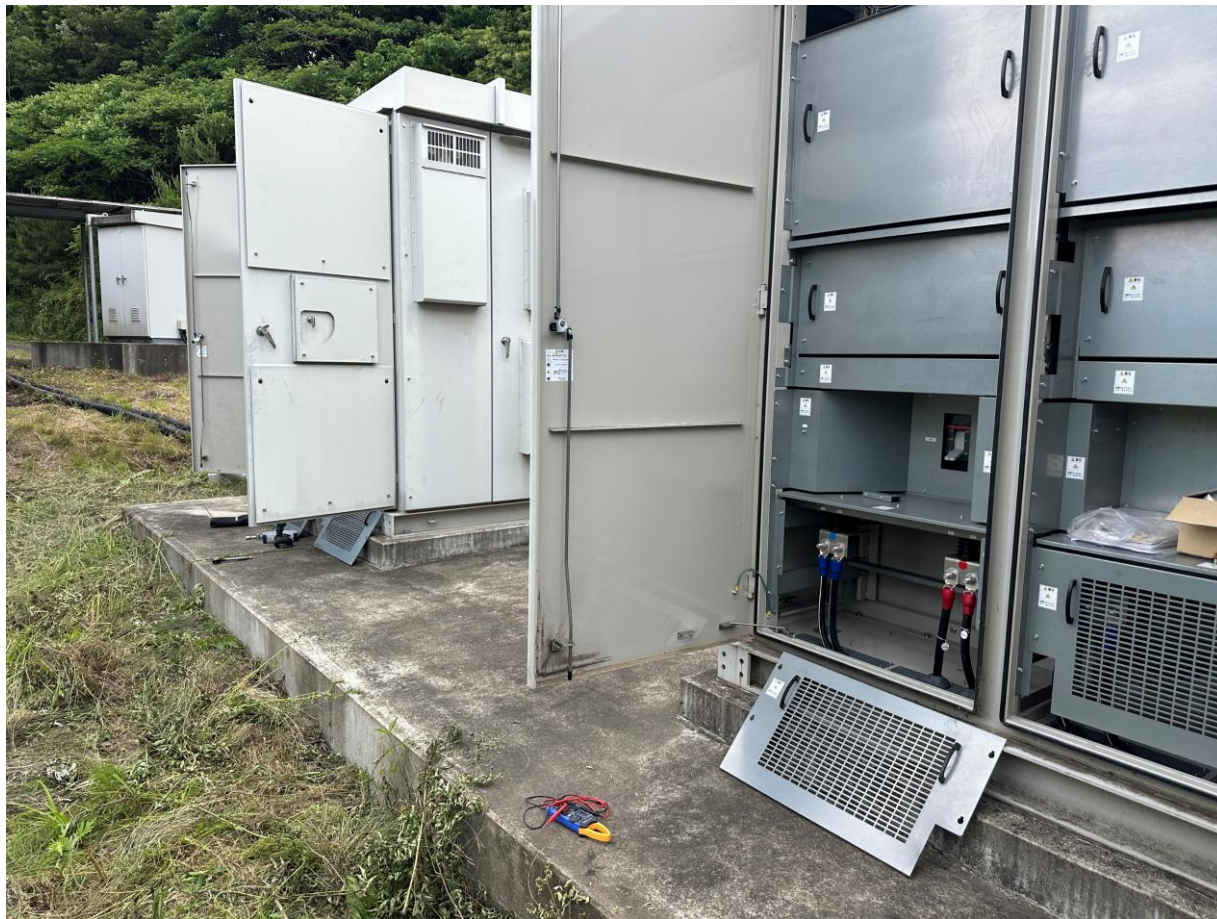
# 2 MW太陽光DCケーブル250SQ盗難

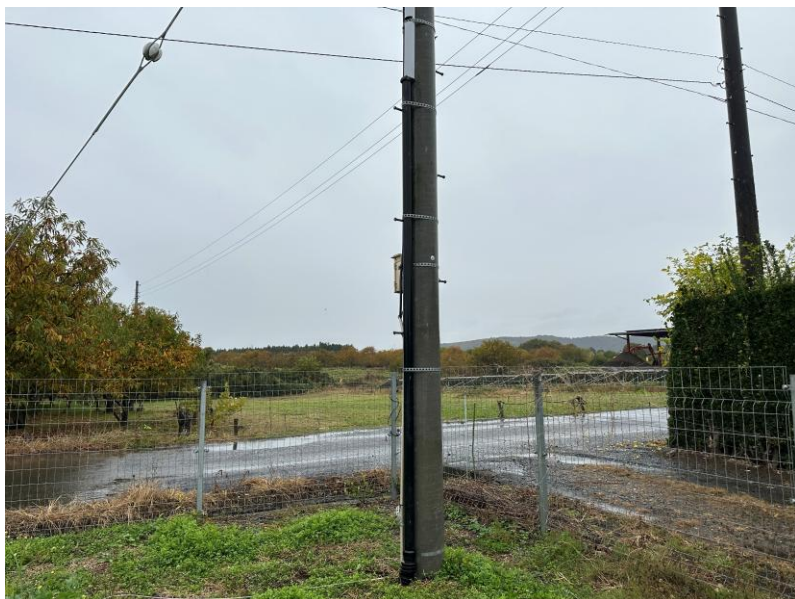
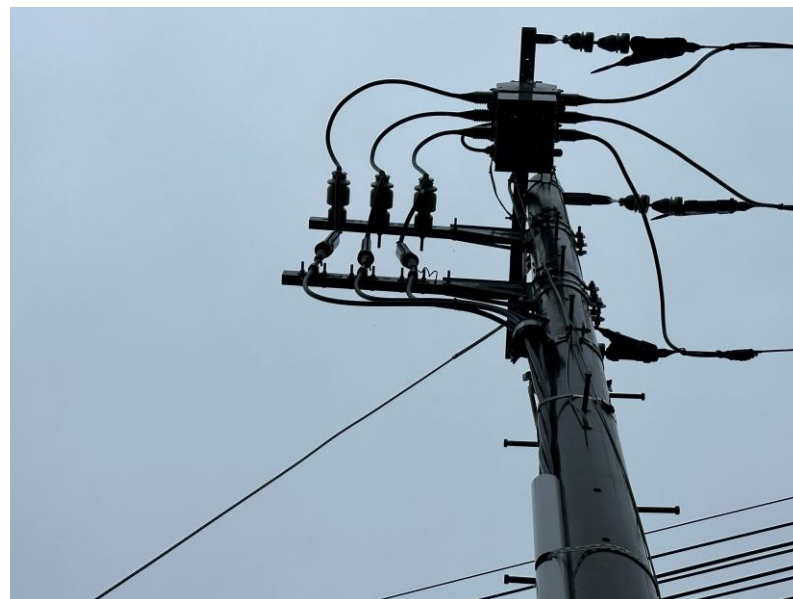
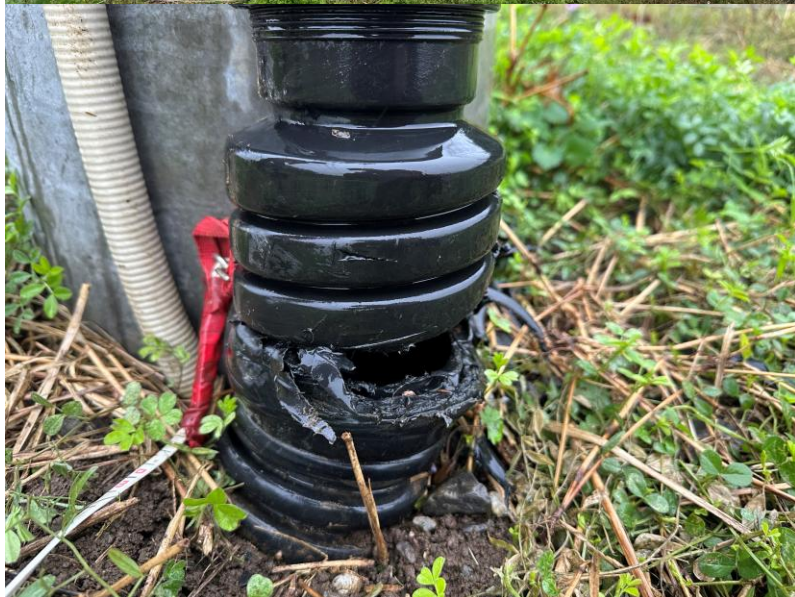
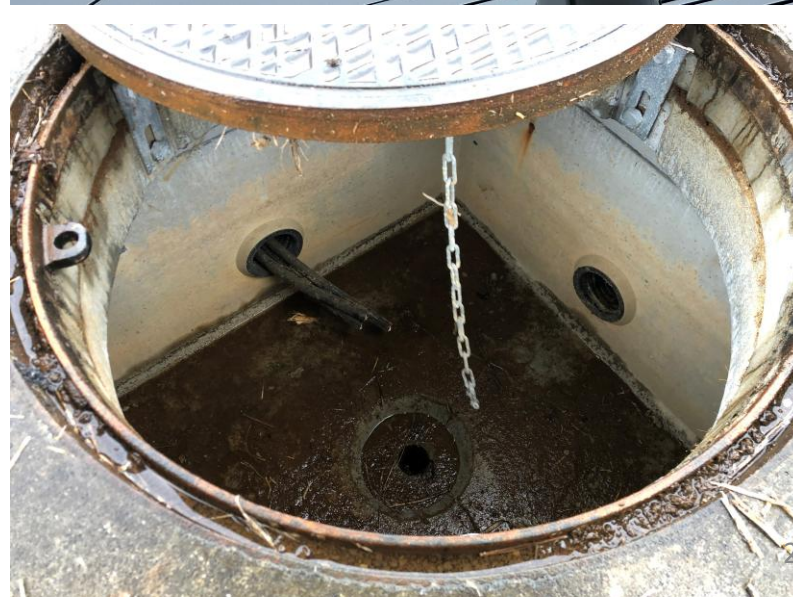
# PASを落とされて高圧ケーブル盗難

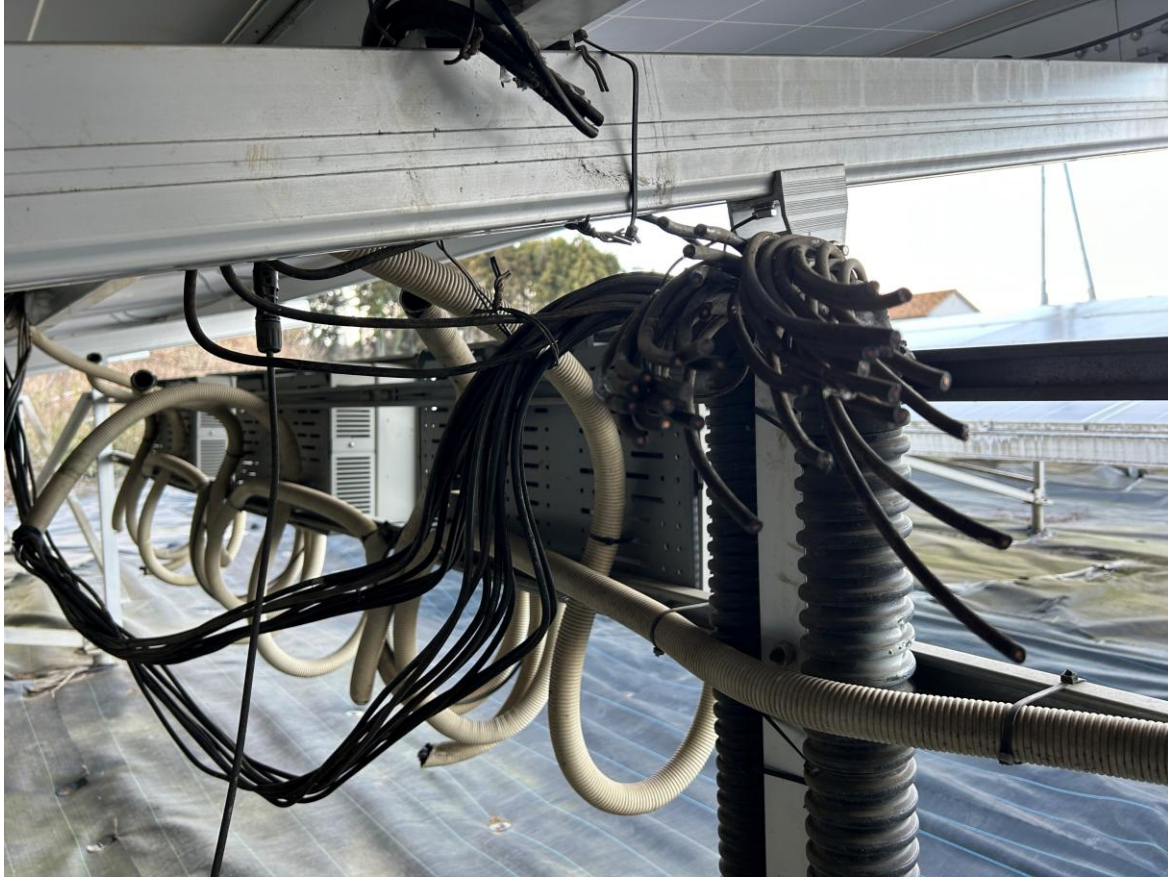
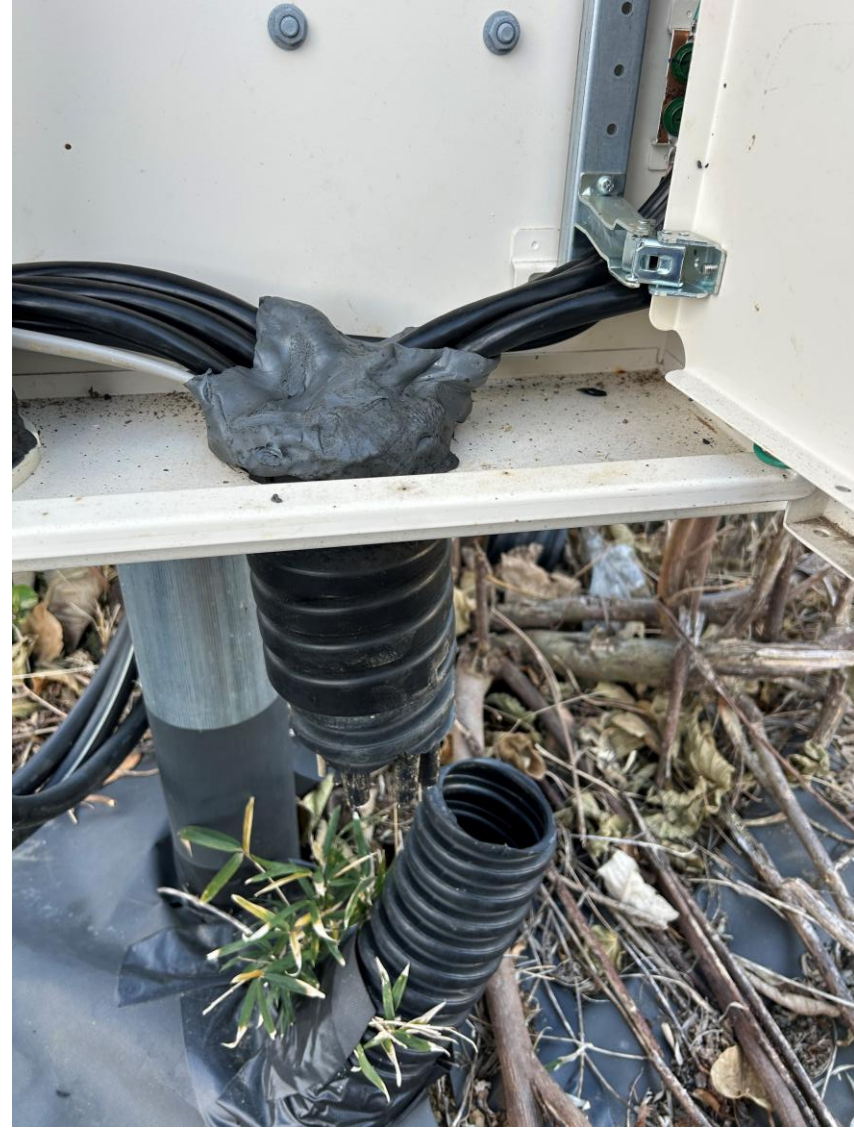
低圧発電所100SQは切られずに、  
CV8SQ×9本盗難とDCケーブル切断
