# 太陽光発電施設における 電線盗難被害の実態と対策

株式会社ピー・エス・ディー  
代表取締役 大山伸善

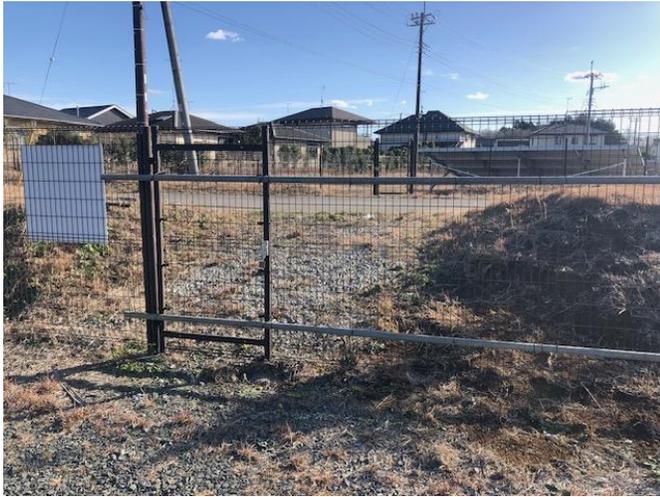
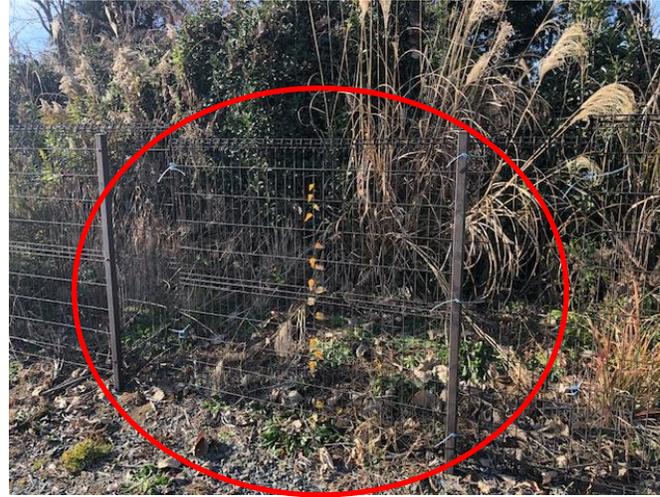
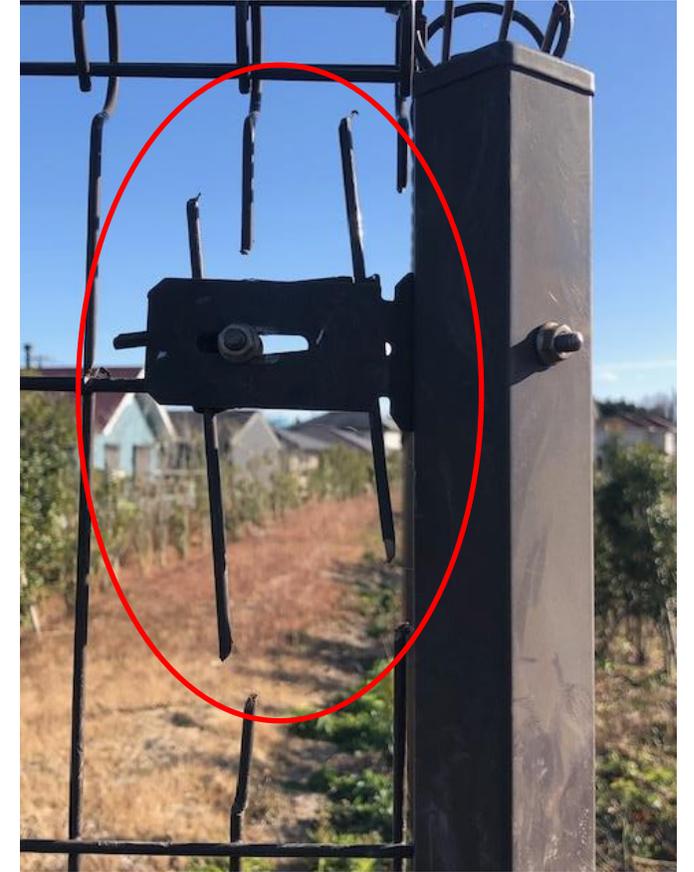
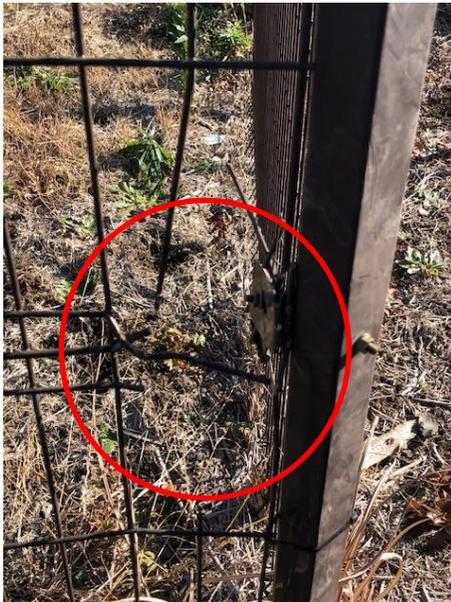
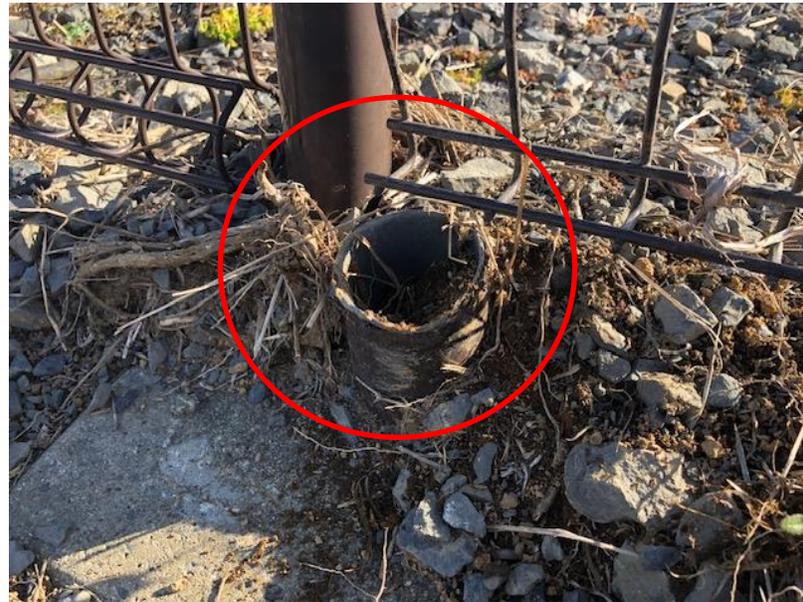
被害ケース2（茨城県内）侵入経路

複数箇所が切断されている

フェンスの根元から切断

- 侵入経路：複数箇所（フェンスを切って侵入）→赤外線センサーは全く反応せず
- 弱点：幹線を含めてほぼすべての配線が地上ころがしだった為狙われた
- 盗難箇所：キュービクルから引き込み柱までの幹線（6600V）を中心にほぼ全部を切断  
幹線以外にも細いケーブルも大量に盗難  
侵入箇所のフェンス付近には逃げる際に落としたとみられる切断ケーブルが多数

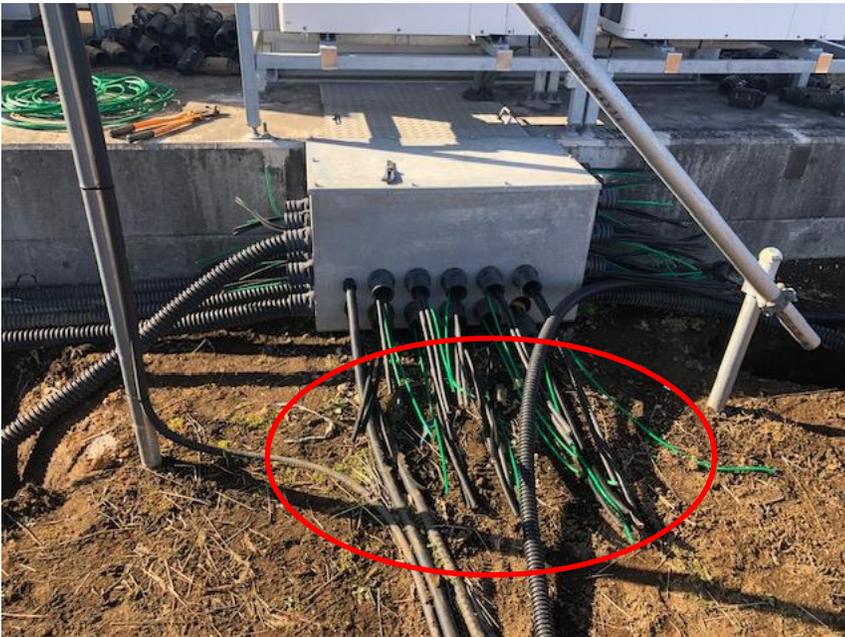
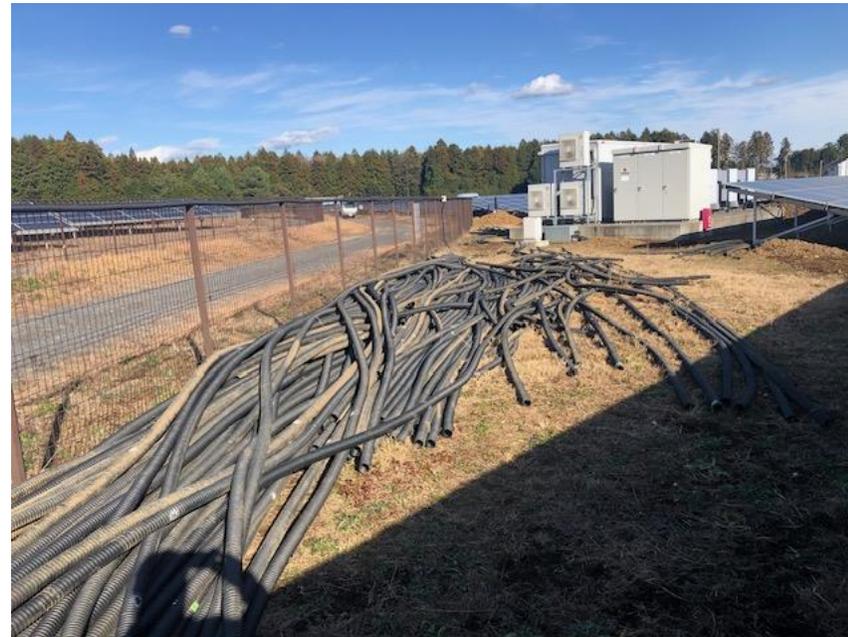
キュービクルへの引込を切断

大量に切断されたフレキ

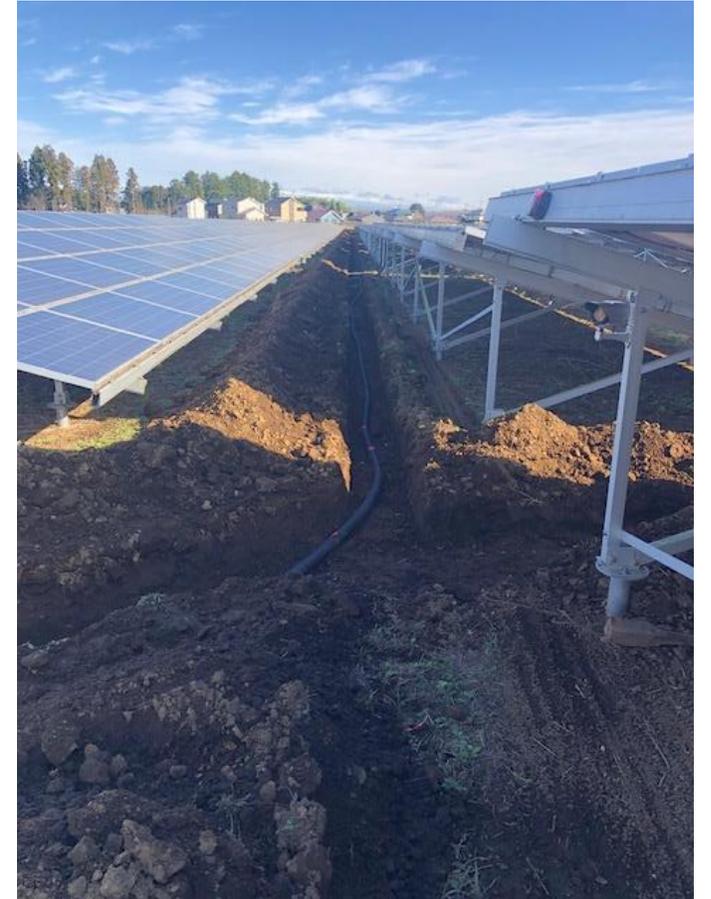
大規模な埋設工事

- 6月と9月の2回に渡り盗難被害
    - 盗難電線の総量：幹線を中心に数 k m
    - **盗難被害額：約1千万円**
    - 発電停止期間：既に4か月経過（電線を発注しても全然入ってこなかった）
    - **ころがし配線 → 全て埋設に変更**

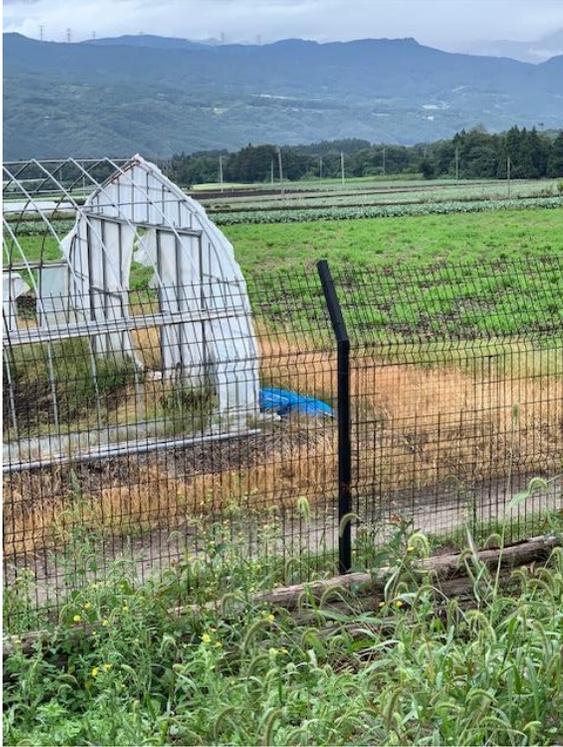
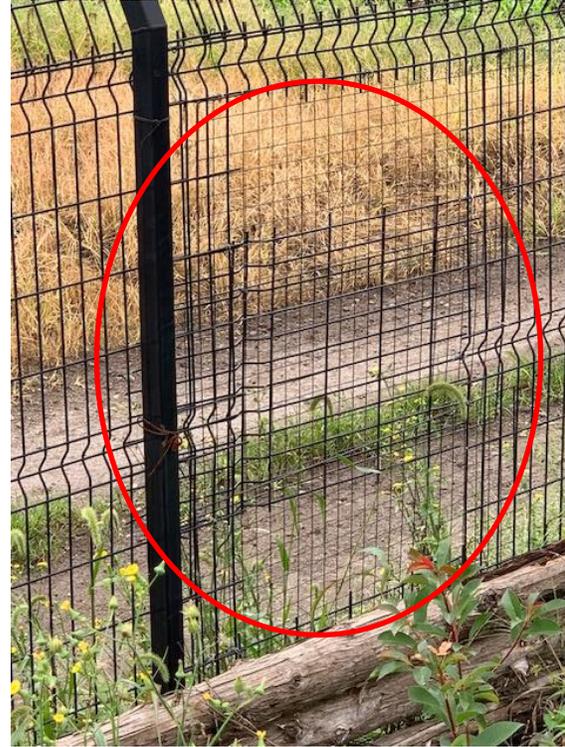
フェンスを複数箇所切断して侵入

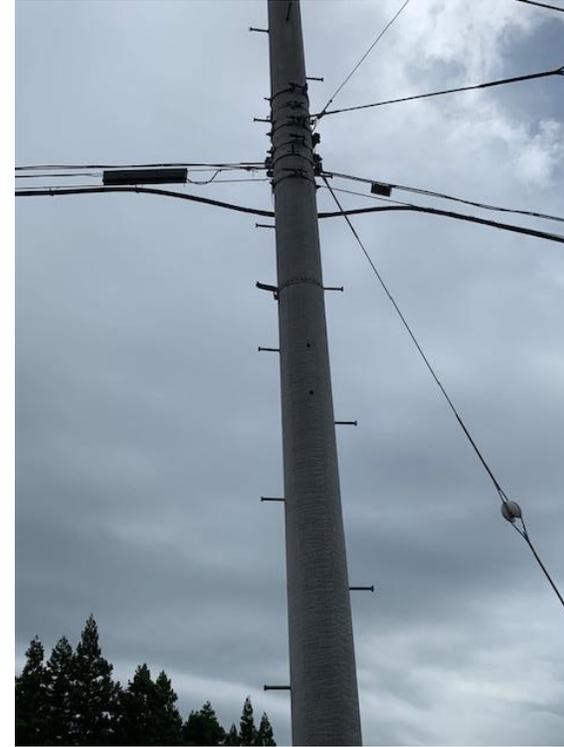
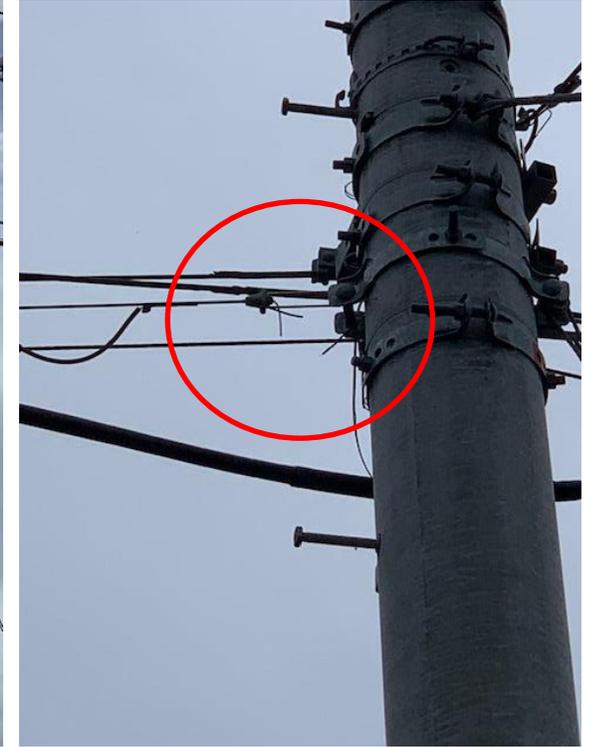
電柱に登り**通信回線を切断**

- ・ 侵入経路：複数箇所（フェンスを切って侵入）
- ・ 弱点：幹線を含めてほぼすべての配線が埋設だったが、集電箱とキュービクルの引込が露出
- ・ 盗難箇所：キュービクルから引き込み柱までの幹線その他、集電箱までのケーブルも  
※侵入時に引込柱の電源線と通信用の光回線を切断し通報が行かないようにしていた

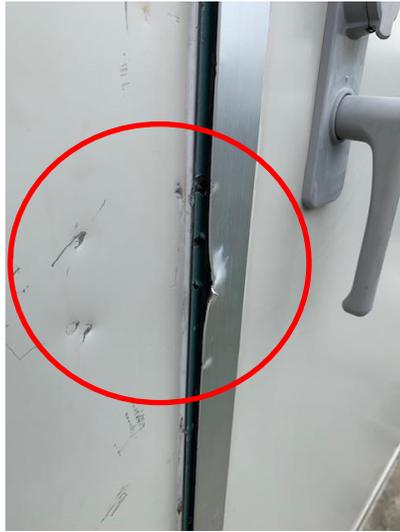
キュービクルをこじ開け

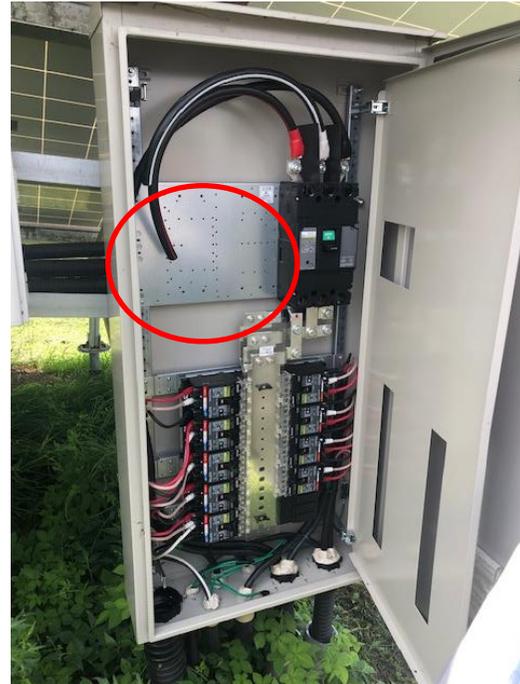
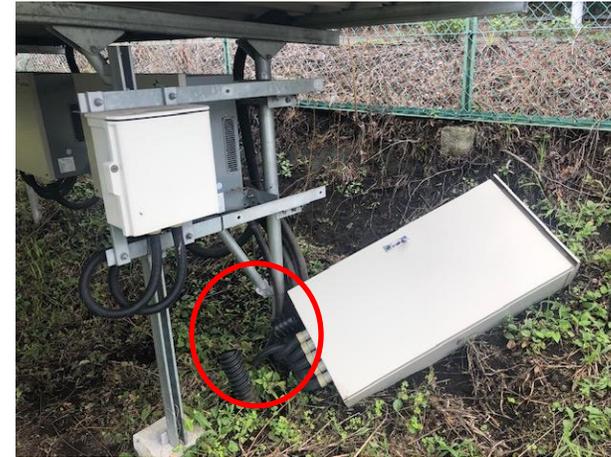
盤を破壊、配線を切断し抜き取り

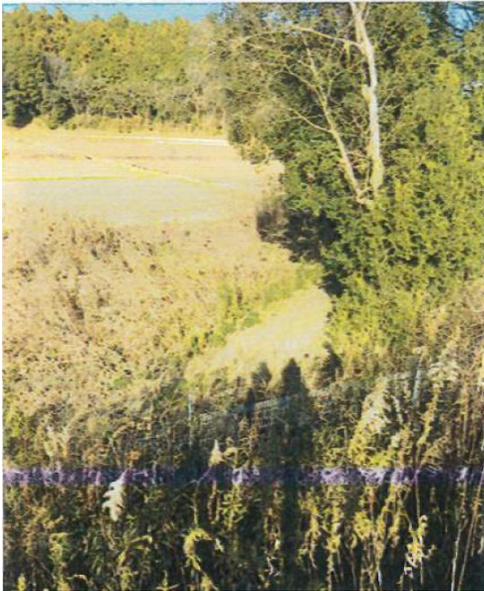
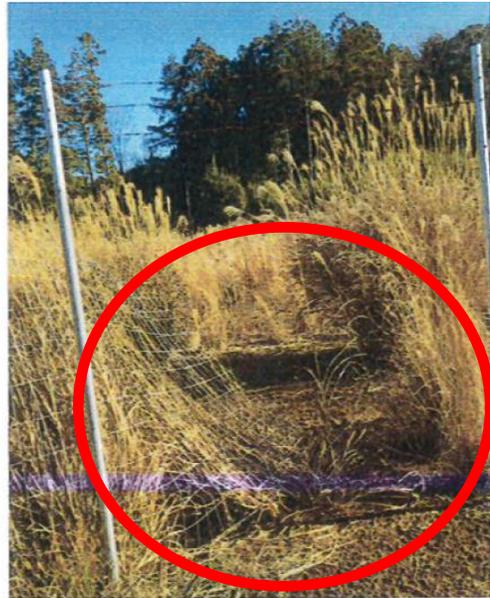
⑥侵入経路（フェンス破損箇所）

大きくなぎ倒されている。

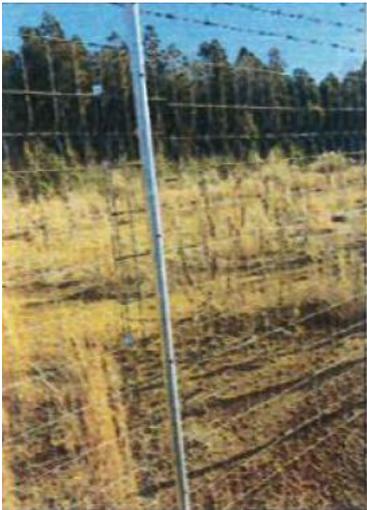
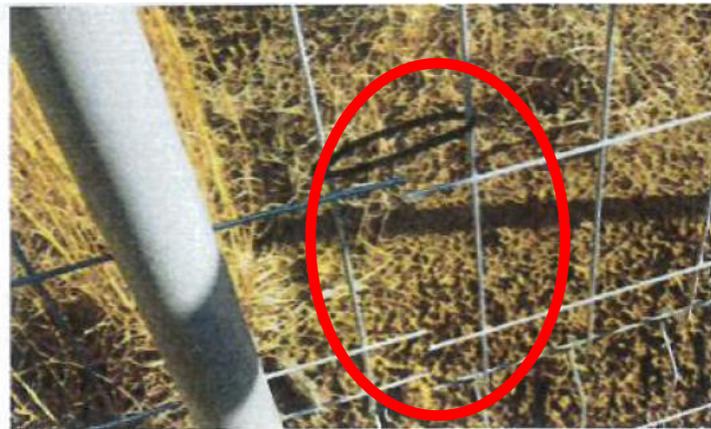
⑤フェンス破損箇所

フェンスを工具で切断し侵入

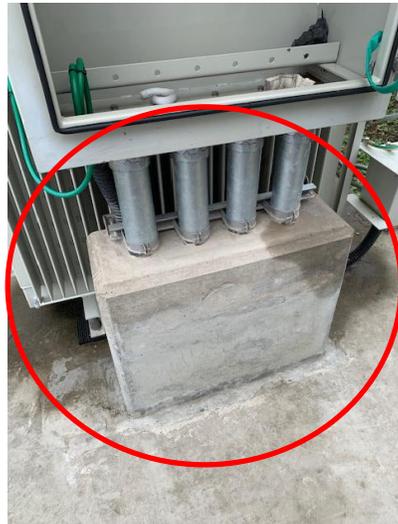
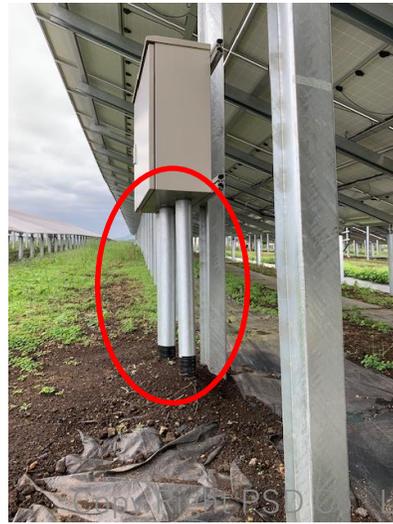
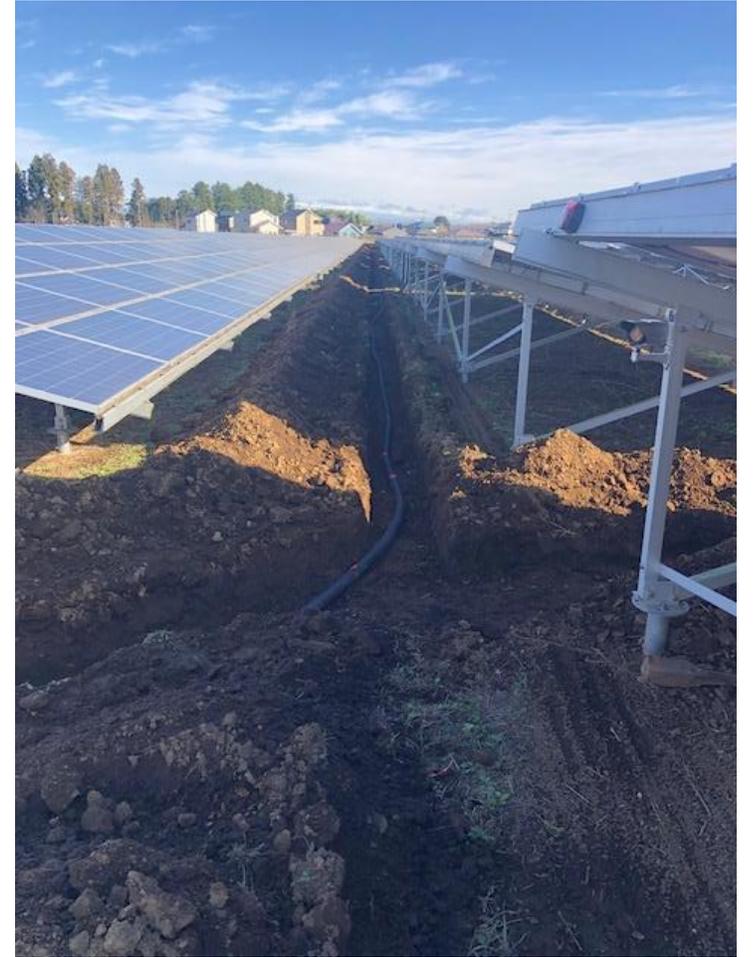
## • 入口と出口を切れないようにする

※但し盤が開けられると中で切られてしまう

- 盤の鍵はほぼ無力 → 盤を別の鍵や鎖でロック
- 高さを出す事で抜き取りを難しくする

## • 埋設する場合は配線を途中でロック

- 抜き取りができないように途中をロック
  - ハンドホール内でロック
  - フレキ内でロック
  - 他のロックしてあった現場では切られはしたものの配線は抜かれず残っていた → 早期復旧ができた

- 物理的に盗難し難い構造にする
  - **配線の埋設**
    - 配線の切断が容易に行えないようにする
    - 単に埋設するだけでなく、配線自体を固定して抜き取れなくする
  - **鉄管、コンクリ等で配線の出入口を固める**
    - 配線の出口と入口を切断しにくいように対策をする

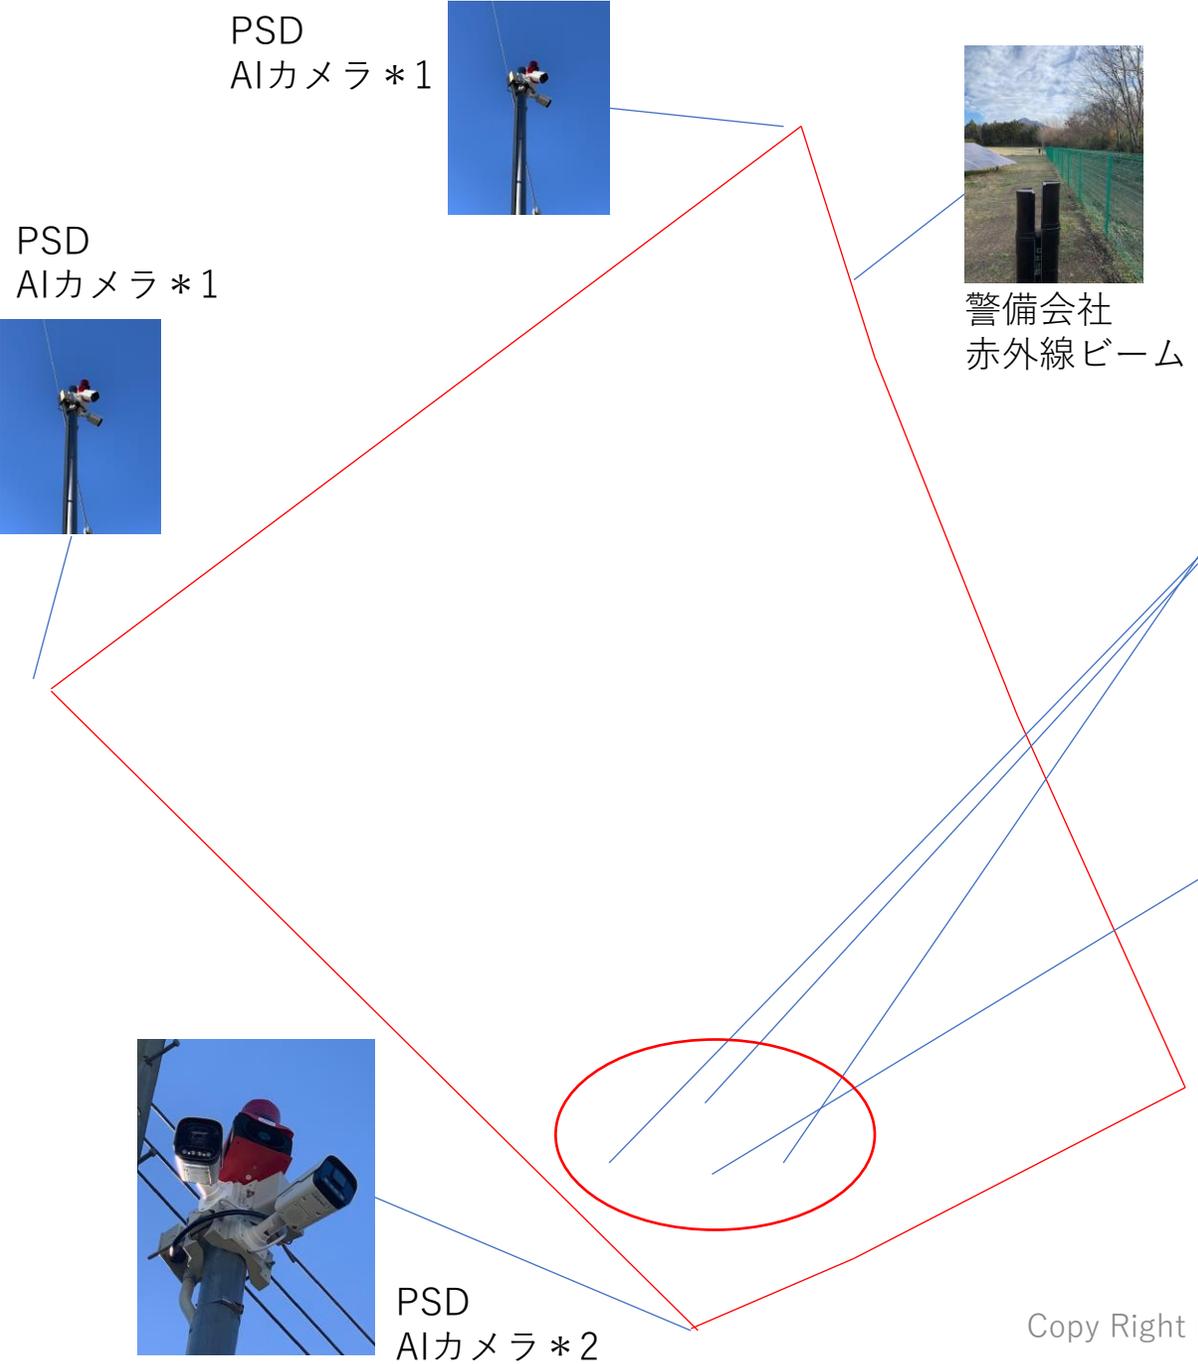
- ・既存赤外線ビーム（外周）
- ・AIカメラ\*7台
- ・大型サイレン\*2台
- ・センサーカメラ\*2台
- ・センサーアラーム\*2台

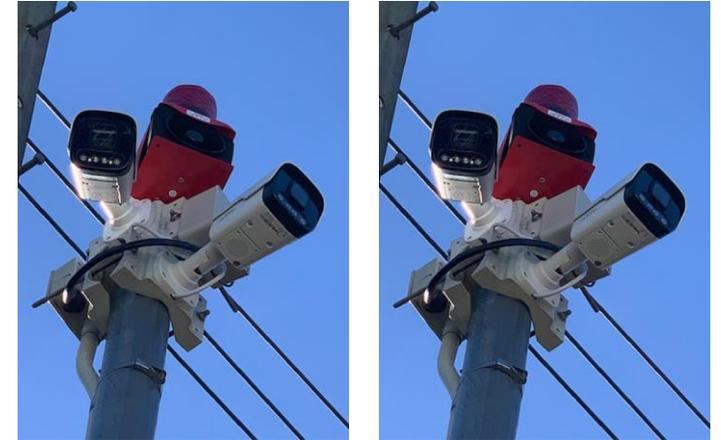
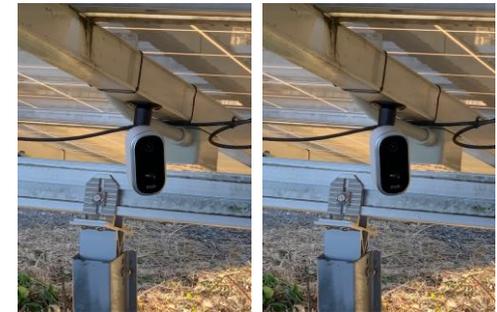
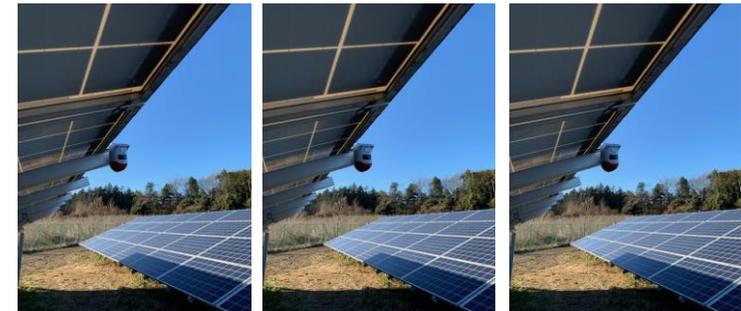
## • AIカメラの動作映像

- AIによる人の検知（動物は無視）
- アプリでの映像確認
- 発報時のアラーム動作

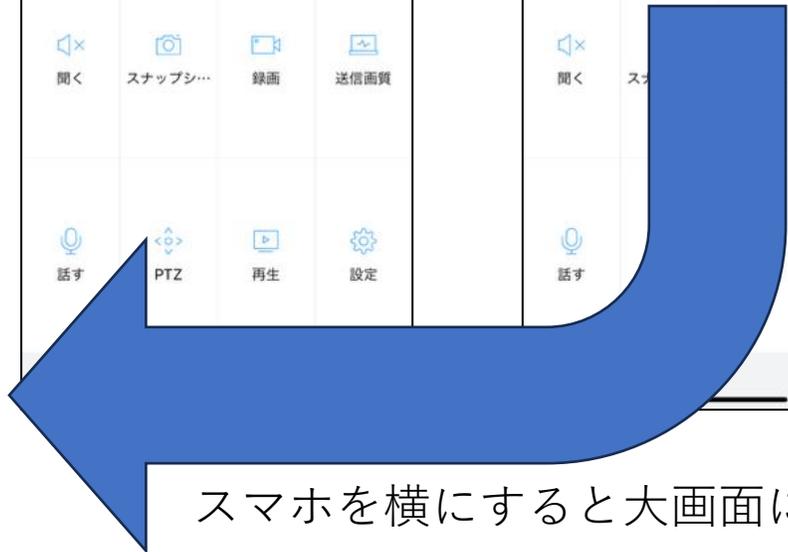
スマホを横にすると大画面に

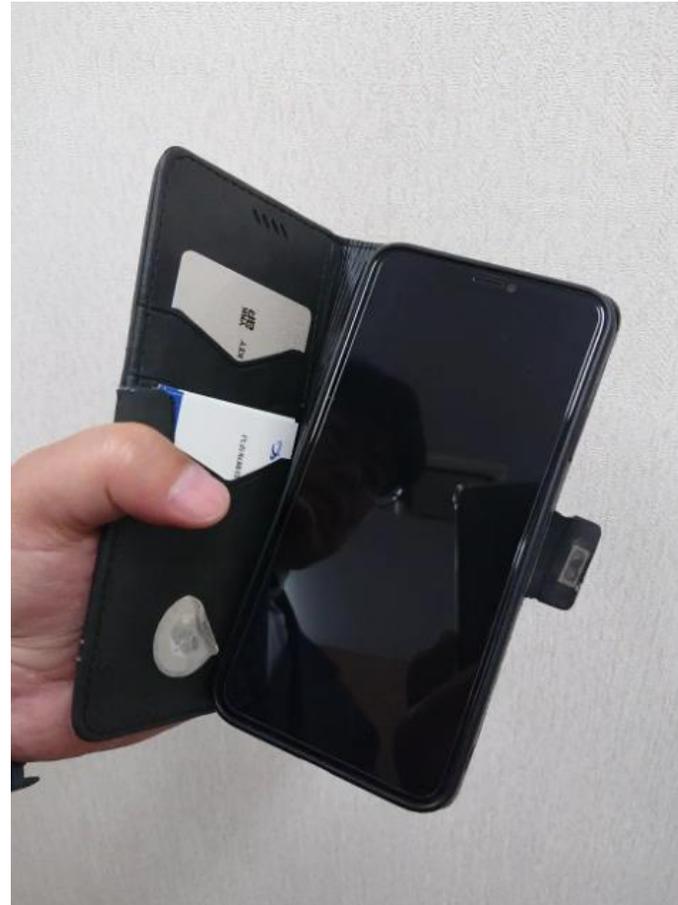
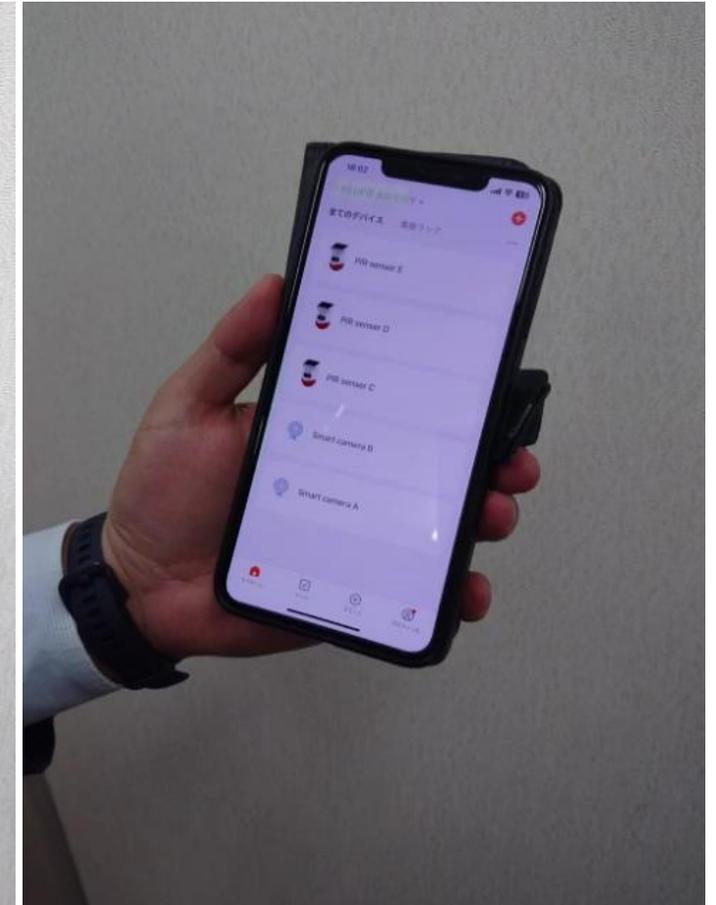
寝ていても飛び起きる通知音

すぐにライブ映像を確認
