# **太陽光発電の直流電気安全のための 手引きと技術情報**

## **(第 2 版)**

**国立研究開発法人 産業技術総合研究所**

**2019 年 4 月**

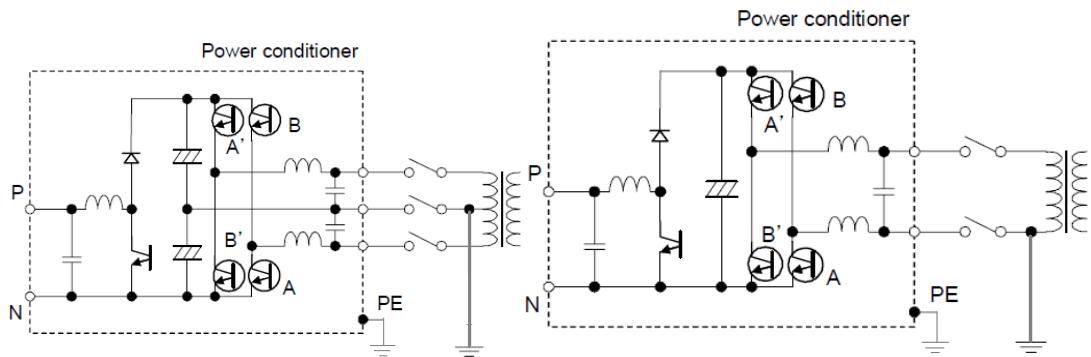
図 2.3-4 パワーコンディショナの接地方式の差異

a)日本の例(中性線接地)

b)欧洲の例(活線接地)

防止の設計は、事故想定と事故電流の経路をあらかじめシミュレーションすることが重要である。シミュレーションにはストリング数、パワーコンディショナ構成および系統側の接地方式、事故発生場所などのさまざまな条件設定が必要である。例えば、トランスレスインバータの利用、かつヨーロッパのような活線接地の場合、太陽電池アレイは、対地電位に対してプラスとマイナス双方の電圧が加わるため、逆流防止ダイオードの位置や極性について考慮した設計を行う必要がある。過電流防止の対策は、パワーコンディショナのトポロジ、接地条件、故障様相の想定により設計する必要がある。

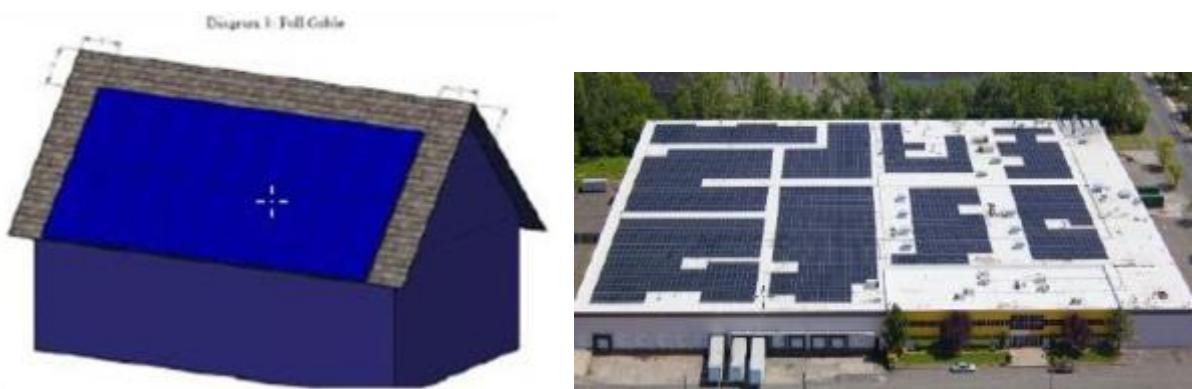
図 2.6.3-3 米国 IFC2012 に準拠した PV 設置例(左:住居用, 右:商業用陸屋根)

なお、米国でも消防活動の安全の観点から、消防活動用通路の確保が「IFC (International Fire Code) 2012」において規定されている。図 2.6.3-3 に示すように IFC2012 に準拠した建物では、住居用や商業用を問わず、消防活動を考慮して屋上の端周辺に消防活動用通路が設置されており、商業用建物ではベンチレーション(通気)や放水距離を考慮して屋根外周部以外にも消防活動用通路が設置されている。

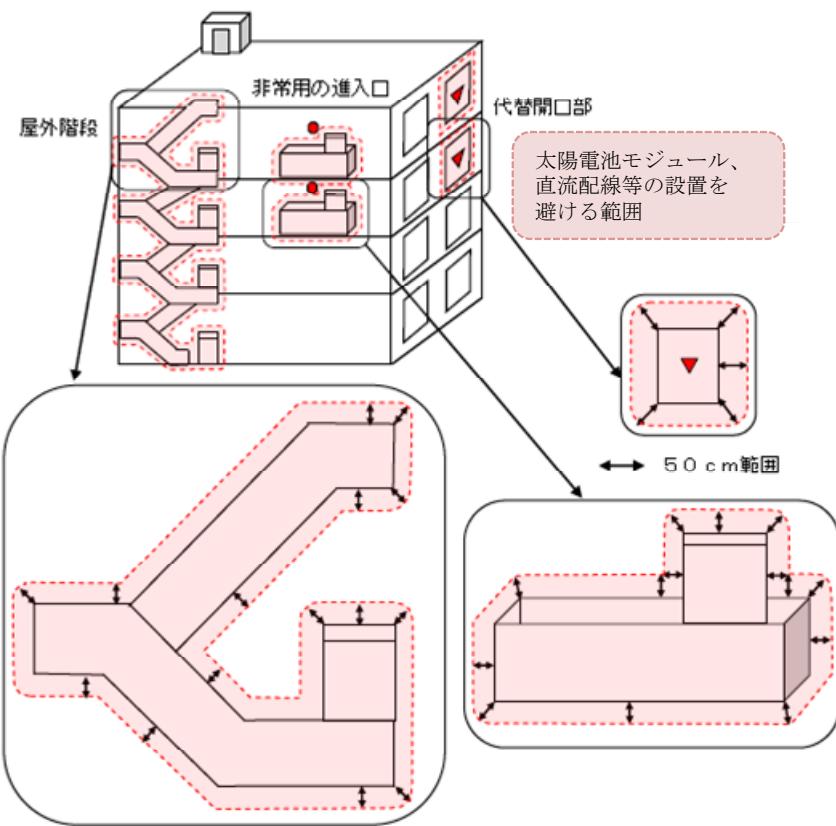
図 2.6.3-4 消防隊員が活用する施設の周囲への設置

- [2] 東京消防庁の「太陽光発電設備に係る防火安全対策の指導基準」では、消防活動中の消防隊員の感電リスクを低減するため、図 2.6.3-4 のとおり消防活動で使用する施設の周囲への太陽電池モジュールの設置を避けることを求めている。具体的には「非常用の進入口、屋外階段及びその周囲概ね 50cm の範囲には、太陽電池モジュールを設置しないこと。代替開口部には、窓材型の太陽電池モジュールを設置しないこと。代替開口部の周囲 50cm の範囲には太陽電池モジュールを設置しないこと。また、直流配線等は、非常用の進入口、代替開口部、屋外階段及びその周囲 50cm の範囲に設置しないこと。」となっている。ただし、十分な強度をもつ建材一体型又は金属枠で保護されているなど太陽電池モジュールに接触しても破損して感電する等のおそれが無い場合、直流配線等が金属管等で保護されている等、直流配線等に接触しても破損して感電する等のおそれが無い場合等の条件を満足する場合は緩和することができる。

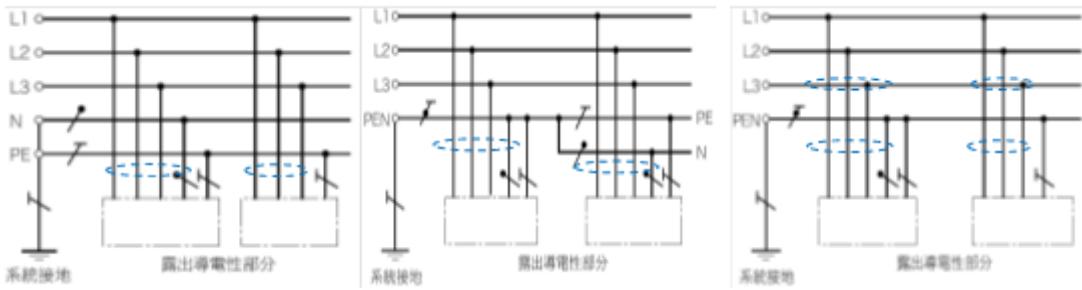
図 2.R1-2 に各方式の概念図を示し、零相電流の監視箇所を破線で例示した。負荷と大地との間のインピーダンスには、抵抗成分以外に容量成分もある。したがって、零相電流を検知する際はその大きさだけでなく位相も勘案する場合がある、さらなる詳細は文献<sup>1)</sup>を参照されたい。なお、零相電流ではなく、対地電圧の監視によって地絡を検出する方法もある。

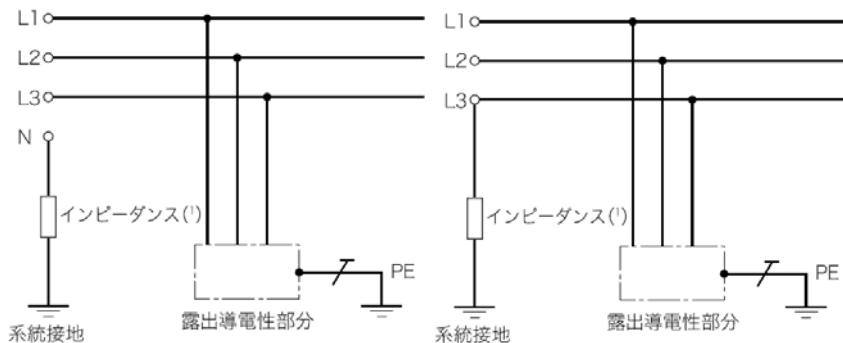
図 2.R1-4 IT 方式の図

この方式では、一つの地絡が発生しても漏洩電流は発生しないため、TN 系、TT 系と異なり、直ちに負荷を電源から遮断する必要は無い。したがって、これは医療機器など運転の継続性が強く求められる場合に適した方式である。しかし、さらに別の地絡が発生すると事故に至るため、運転を継続しながらも地絡を探索してそれを除去することが必須である。IT 系における地絡の検出には、上述の零相電流の監視は不可能であり、大地と電路の間に外部から電圧を印加して漏洩電流の発生を観測する等の方法が使用される。

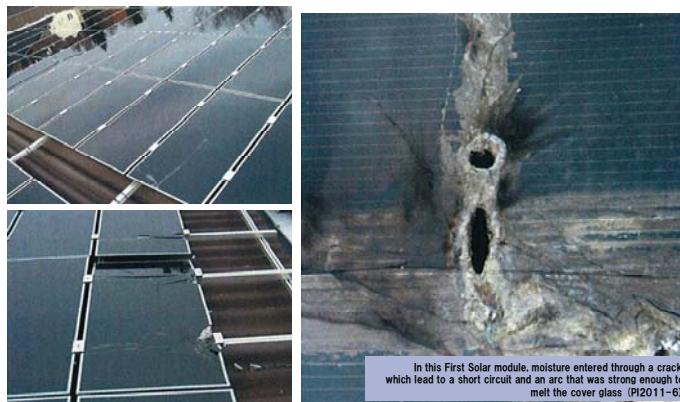
図 3.2.1-1 積雪荷重によるガラス割れによるモジュールアーク事例

JIS/IEC の約定のみに依拠すると以下の図 3.2.1-1, 図 3.2.1-2 のような直流事故を生じる恐れがある。図

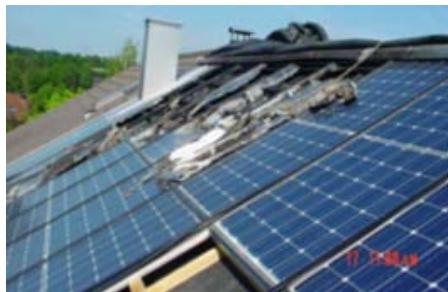
図 3.2.1-2 風による反復荷重の影響によるモジュールアーク事例

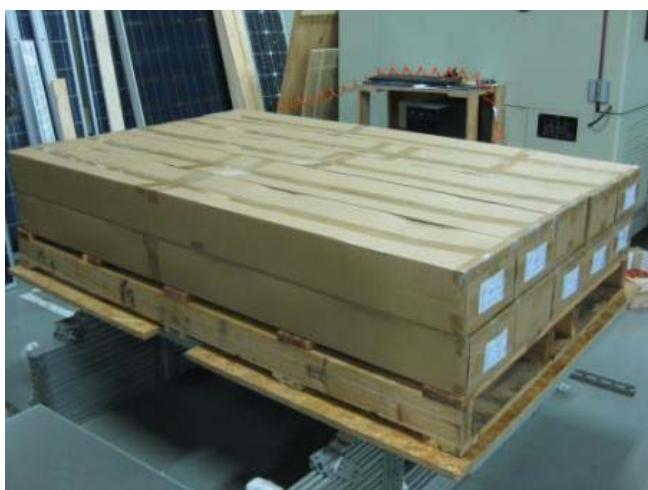
図 3.2.1-3 木材による終局耐力試験

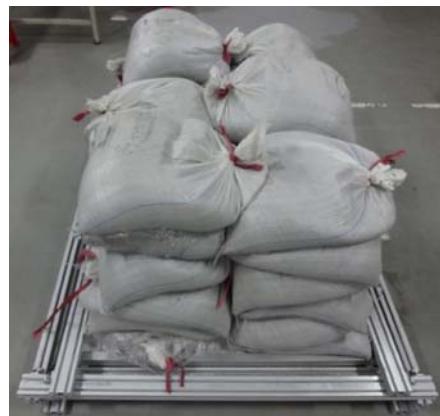
図 3.2.1-4 砂袋による終局耐力試験

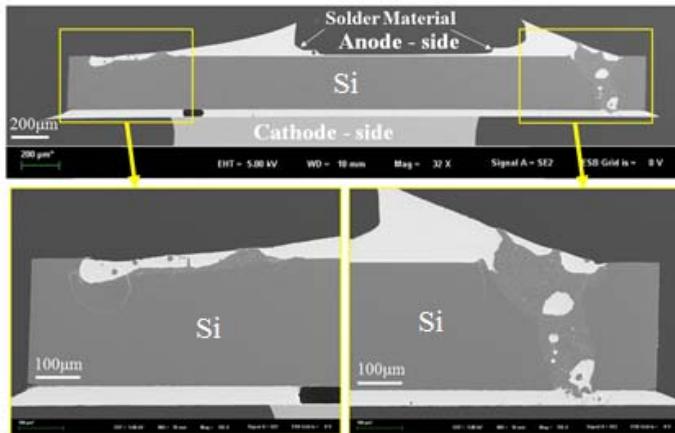
図 3.2.3-5 雷サージにより絶縁破壊(逆方向破壊, 雷電荷量 29.5mA·s)した SBD の断面 SEM

その理由は、雷サージをバイパスダイオード(ショットキーバリアダイオードと PN ダイオードの両方)に順方向/逆方向の電圧を印加して短絡故障に至るか調べた結果、開放モード故障した例は無く、故障したダイオ

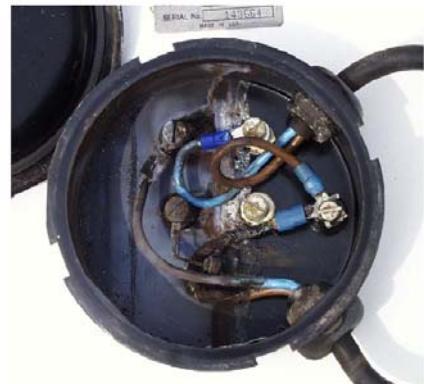
図 3.2.5-1 太陽電池モジュール端子箱内での腐食例

- [1] 太陽電池モジュール用の端子箱内部をポッティングすることには、放熱回路の完成と酸化・腐食防止との二つの目的がある。ポッティングによって端子箱内の熱伝導度が向上し、バイパスダイオードの発熱の放熱効果が高まる。また、ポッティングによって端子箱内への酸素・水分の浸透を防ぐことができるため、酸化や腐食につながる原因を抑制することができる。実際に、長期暴露後の調査の一つにおいて、ポッティングのない太陽電池モジュールの約 45%で端子箱内の腐食が確認された<sup>1)</sup>。

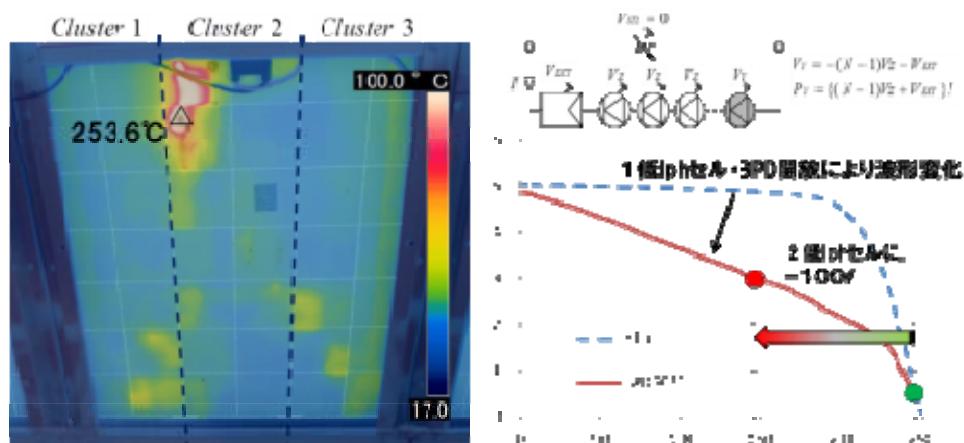
図3.3-2 動作点と部分的逆電圧の説明図

- [1] 太陽電池モジュールのバイパス回路が開放故障している一次故障がある状況において、パワーコンディショナの動作電圧が短絡側に移動すると、図3.3-2に示す通り当該クラスタのセル回路に逆電圧が印加され、

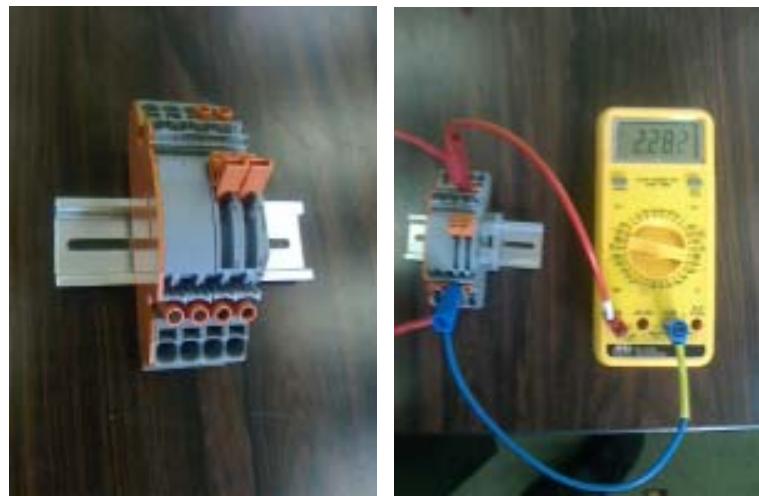
図 3.3-3 断路器に付属したプロービング端子例

その危険を低減する方法の一つとして、既存の配線への影響なく、IV カーブ測定等の電流を流すことが可能な測定用にプローピング端子をあらかじめ具備する方法は、作業者の感電保護に役立ちまた再配線の作業も不要となる。なお、パワーコンディショナより太陽電池側に遮断器を含む接続箱が設置されている太陽光発電設備の場合、接続箱における電気的遮断は、作業者の感電危険の恐れを低減できる。ただし、再び配線する時の感電事故の恐れはある。なお、接続箱は点検作業時にアクセスが容易な場所に設置されていることが必要である。IV カーブの測定点は、接続箱がある場合、パワーコンディショナと接続箱が一体構

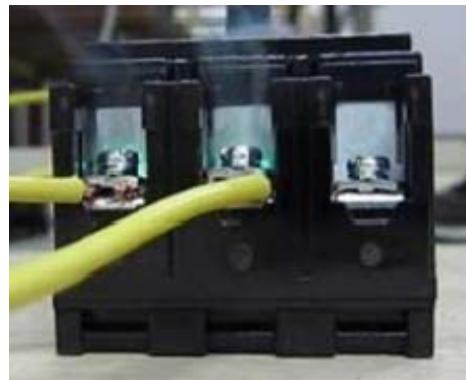
図 3.4-1 AC ブレーカ利用による事故例

[5] 接続箱の事故として、直流回路の開閉器に交流用遮断器を誤って利用してしまい、直流の回路を遮断できずアーカーが発生して機器が焼損した事例が報告されている。これは火災事故に繋がる可能性があり危険である。したがって、直流回路では交流遮断器ではなく直流負荷開閉器を備えることが必要であり、アーカーの継続を防ぐのに十分な接点と極数から成る開閉器を選定する必要がある。たとえば 500V 設備に対し一極あたり 200V の耐電圧を持つ接点を採用する場合、三極にてアーカーを遮断することになる。その場合の構成を図 3.4-2 に示す。特に接続箱においては、出力側の遮断器にて電路を開放することで、分岐回路にヒューズを使用している場合でも安全が確保できる。

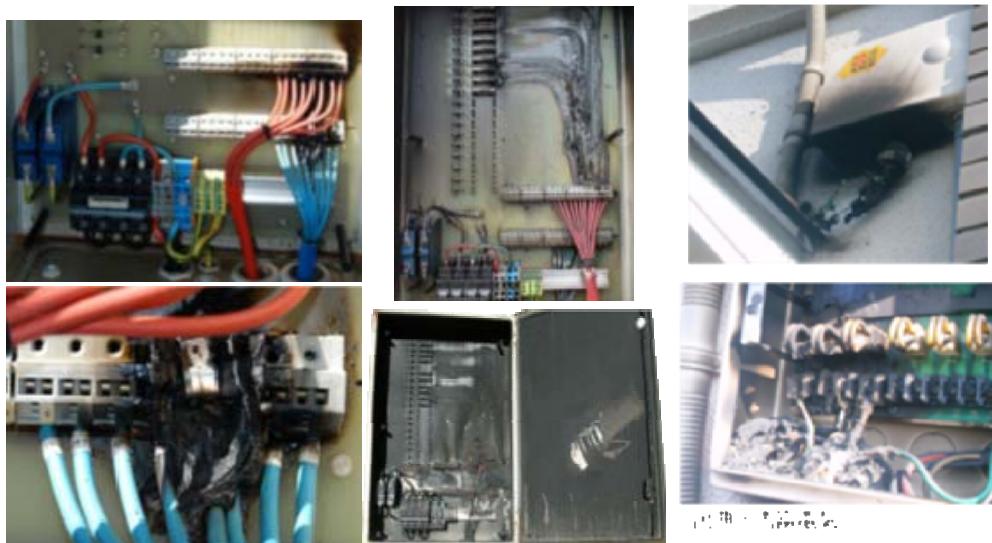
(左)端子台トラッキング(参考文献:Haeberlin)

(中)基板トラッキング、酸素流入を契機とする爆燃(参考文献:Haeberlin)

図 3.4-3 接続箱における事故例

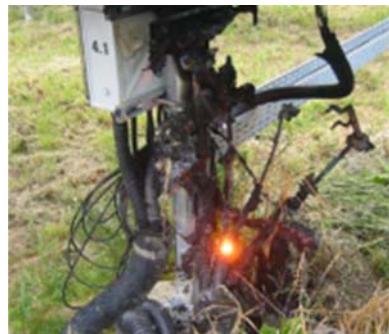
図 3.4-4 樹脂製における事故拡大例

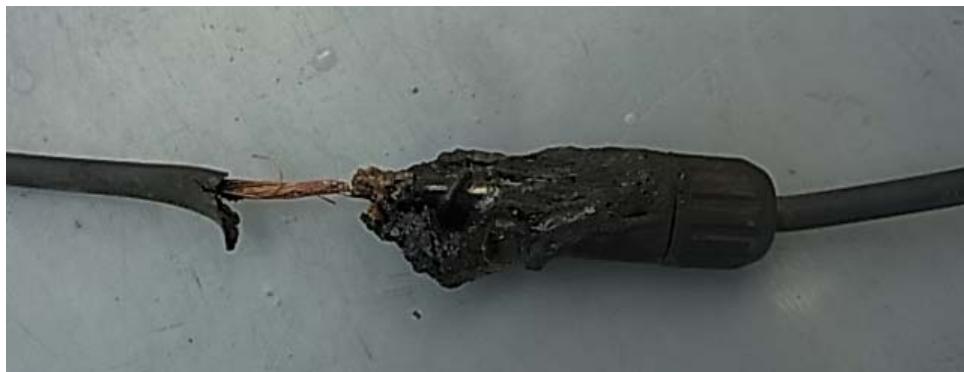
図 3.5.1-1 多点地絡により発火したコネクタ

- [1] ロック式コネクタとは、ロック機構を備えたコネクタであり主に硬質の樹脂を外部絶縁体として用いている。その構造は大別して 2 種類あり、オスコネクタとメスコネクタを嵌合した状態から開放するために特殊な工具が必要なもの(米国 NEC 仕様)と、手でロックを外せるタイプがある。アジアや欧州では、後者の方が多く使用されている。  
ラッチング式コネクタは、主にエラストマーを外部絶縁体として用いており、オスメスコネクタの嵌合部に凹凸を設け、その掛けによって防水性と嵌合保持力を有する構造となっている。  
近年、ロック式コネクタにおいて、コネクタ嵌合部での異常発熱や絶縁不良による地絡事故の例があり、粗悪なコネクタも存在するので注意が必要である。

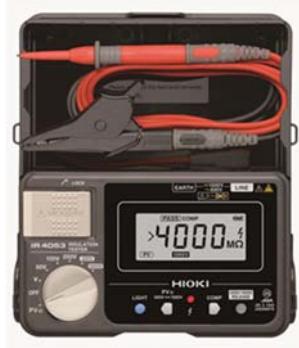
図 4-8 PV 専用絶縁抵抗計の例

以上の問題を解決する太陽光発電設備専用の絶縁抵抗計として、「P-N 間を開放した状態で行う方法」の製品も販売されている。この方法において、測定電圧印加前後にそれぞれ電流/電圧を測定、演算することで正確な絶縁抵抗値を測定することを可能にしている(図 4-7 および図 4-8)。

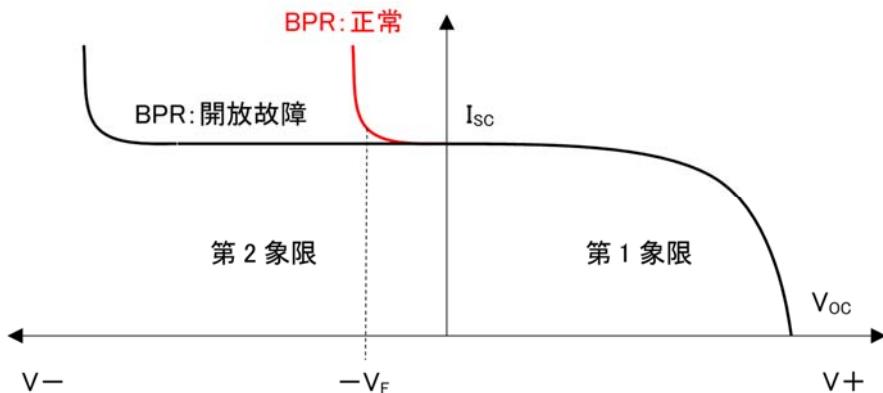
図 4-9 BPC が開放故障しているストリングの電流-電圧特性

①により開放 BPC を有するストリングが検出された場合, ストリング内のどのモジュール(クラスタ)の BPC が開放故障しているのかを特定する必要がある。現時点では簡便な装置はなく, 研究開発の段階にある。

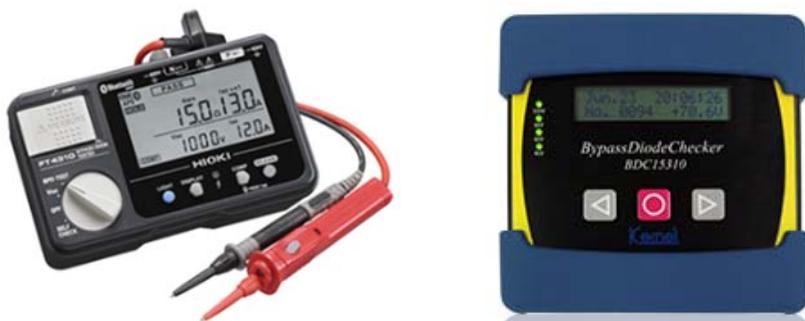
図 4-10 BPC 検査装置の例 (写真提供 : HIOKI, 日本カーネルシステム)

複数のストリングで構成されている太陽光発電設備では, はじめにストリング毎に検査を行い, 開放 BPC を起こしているクラスタを含むストリングを特定する(単一ストリングからなる設備では, この手順は不要である)。ストリング内の開放 BPC の有無はストリングの電流-電圧特性から判別できる。図 4-9 はストリングの電流-電圧特性の模式図であり, 第 1 象限は一般的な発電時の I-V カーブを示している。第 2 象限は外部から逆バイアス電圧が印加されストリングが電力を消費している状態である。第 2 象限の赤線はストリング内の BPC がすべて正常な場合の特性である。ストリングに対して逆バイアスが印加される第 2 象限では BPC に対しては順バイアスが印加される。BPC の順方向電圧 ( $-V_F$ ) 以上の逆バイアス電圧をストリングに印加すると  $I_{SC}$  以上の電流が流れる。他方, BPC が 1 つでも開放故障していた場合は I-V カーブは黒線となり,  $-V_F$  以上の逆バイアス電圧を印加しても  $I_{SC}$  以上の電流は流れない。この特性を利用して開放 BPC を有するストリングを特定する装置が開発されている。例えば日置電機(株)製バイパスダイオードテスター FT4310 や日本カーネルシステム(株)製バイパスダイオードチェッカー BDC15310-N(図 4-10)である<sup>1)2)</sup>。これらの装置はストリングに  $-V_F$  以上の逆バイアス電圧を印加した状態でストリングに流れる電流を測定し, BPC の状態を検査する。

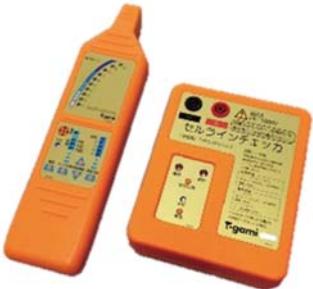
図 4-13 配線路探査器  
(写真提供:戸上電機製作所)

この方法も太陽光発電設備の運転を停止した状態で行う。配線路探査器は配線路(この場合はインターフェクタ)の通電状態を検査する機器であり、太陽電池ストリングの両電極端に微小電流信号を印加する送信器を接続し、それが太陽電池ストリングの直流回路に発生させる誘導磁界を受信器で感知するものである。現時点では配線路探査器として戸上電機製作所製のセルラインチェック等の製品がある(図4-13)。

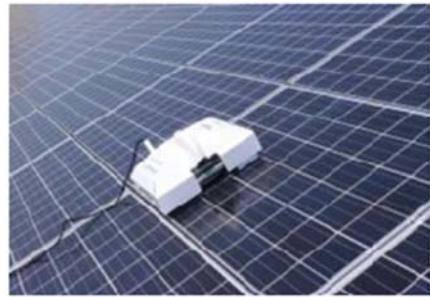
図 4-14 検査ロボット試作機の例  
(写真提供:長岡技術科学大学)

発事例がある(図 4-14)<sup>3)</sup>.

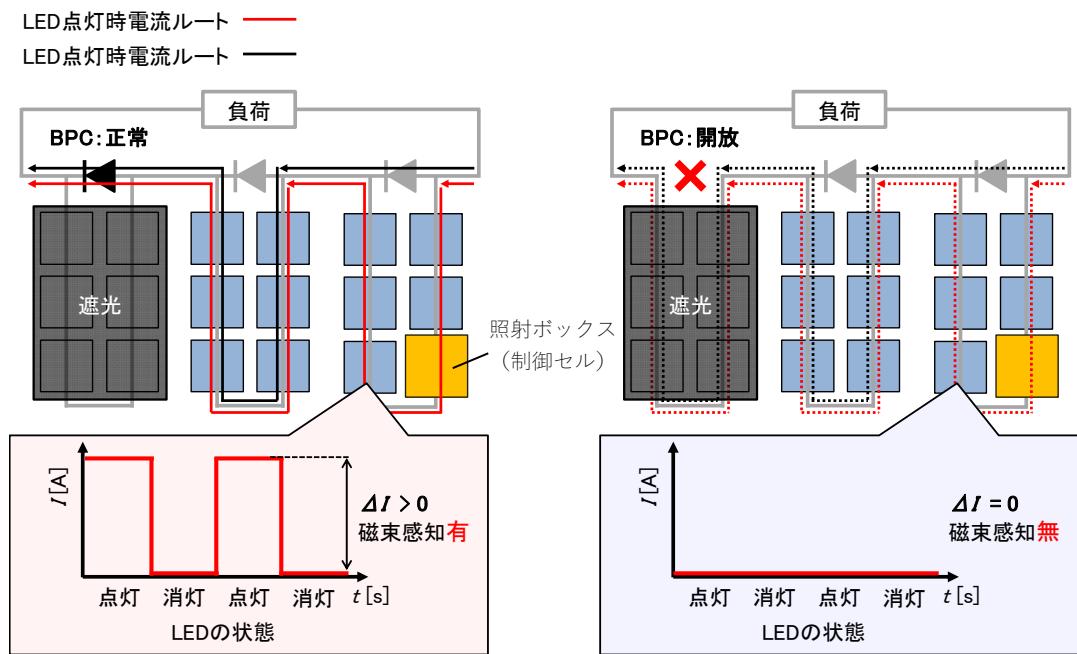
図 4-15 パルス光照射法による BPC 開放故障の検査

以下に具体的な検査手法を示す。検査対象のストリング内の任意のセル(以下、制御セル)に照射ボックスと磁気センサを設置し、遮光ボックス内側に設置された近赤外 LED により制御セルにパルス光を照射する。次に、開放 BPC の有無を検出するために、検査対象クラスタを全面遮光した状態で磁場変化の有無を確認する。検査対象クラスタの BPC が正常であれば制御セル上の磁気センサは磁場変化を感じる。しかし、BPC が開放故障している場合には遮光された検査対象クラスタによってストリング全体の出力電流が律速されるため電流変化は起きず、磁気センサは磁場変化を感じない。この方法はストリングに対して電気的な接続は不要であり、遮光するクラスタを変更することによって連続的に検査が可能である。

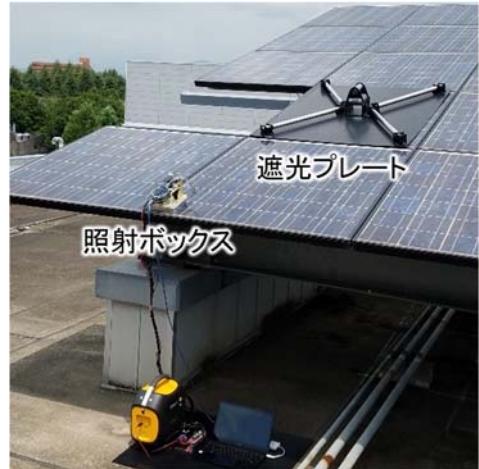
図 4-17 パルス光照射法による現地実験の様子

本手法により開放 BPC を現地検査で特定した例を示す(図 4-17)。検査対象ストリングは直列接続された 9 枚のモジュールによって構成されており、BPC 開放故障モジュールを含み、その他の故障が無いことを事前に確認したストリングである。図 4-18 は検査時の磁気センサの信号強度と日射量である。BPC が正常時では左図のように信号強度は高く、BPC が開放故障時では右図のように信号強度が低下する。図の日射強度変化からわかるように、本手法はある程度の日射強度(300 W/m<sup>2</sup> 以上)があれば日射変動に左右されず検査できる。

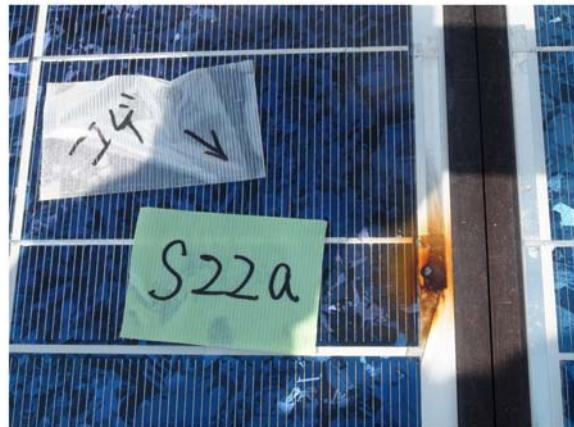
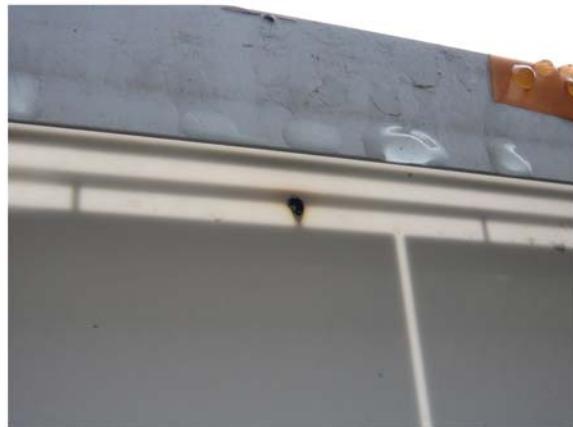
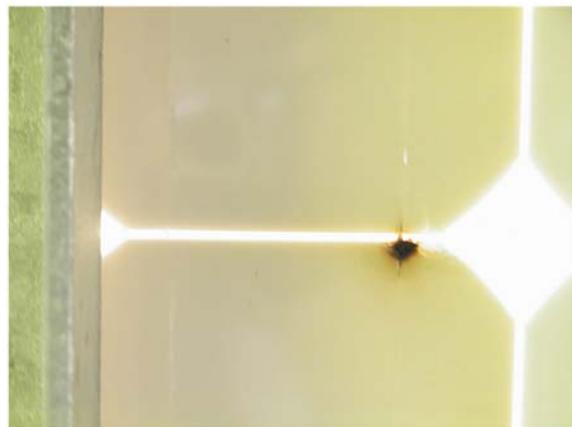
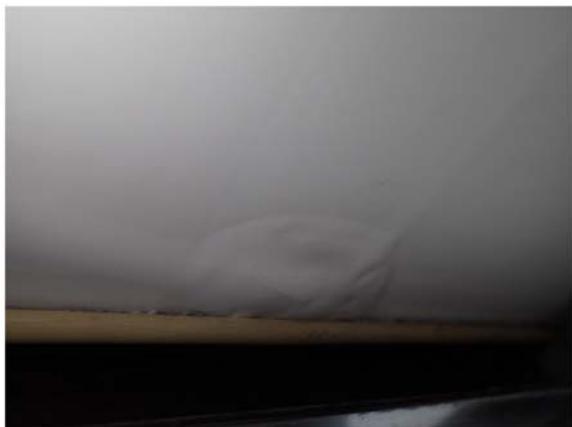
(a)横タブの接続部の導通不良に起因する褐色変

(b)横タブの接続部の導通不良に起因する褐色変

(c)セル裏面電極とインターフェクタのはんだ接続部の導通不良に起因する褐色変

(d)バックシートの剥離  
((a)図の褐色変部の裏面)

図 4-19 セルストリングの導通不良に起因する外観上の変化の例

太陽電池モジュールにセルストリングの導通不良などが生じていると、その箇所は発熱する場合が多く、外観上の変化となって現れることがある。図 4-19(a)および(b)は横タブの接続部の導通不良に起因する「焦げ」(褐色変)であり、図 4-19(c)はセルの裏面電極とインターフェクタのはんだ接続部の導通不良に起因する「焦げ」(褐色変)である。図 4-19(a)のような場合には、同図(d)のようにバックシートが剥離することもある。

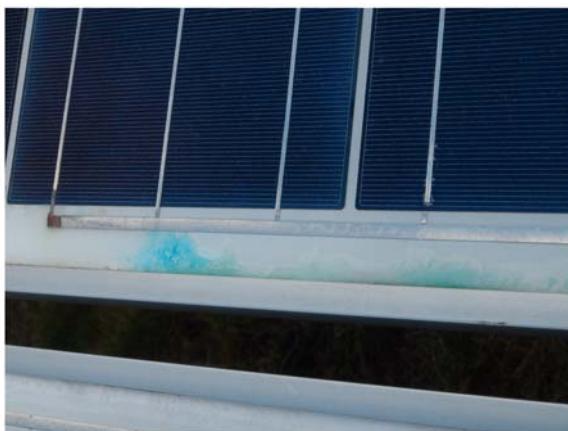
(a)モジュール周縁部の変色

また、図 4-21 は太陽電池モジュール周縁部の青味がかかった変色の例である。この変色は周縁部からの水分の滲入による横タブの錆(緑青)である。このような太陽電池モジュールは、水分を介した内部のセルストリング(充電回路)とモジュールフレーム(接地回路)との導通により絶縁が低下している蓋然性が高く、感電の恐れがあることから、はやり安全の観点から直ちに取り外す必要がある。なお、青味がかかった変色がなくとも、図 4-22 のように水分の滲入を想起させる変色・変化がモジュール周縁部に確認された場合には同様な措置

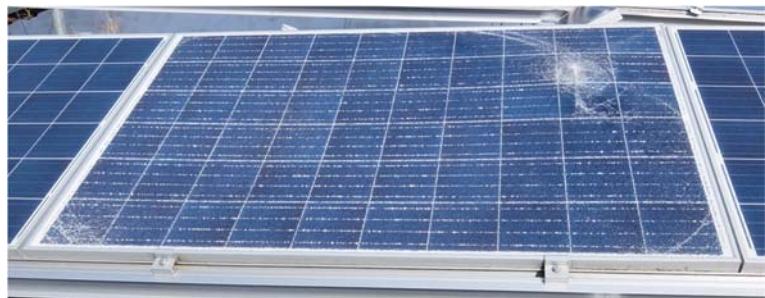
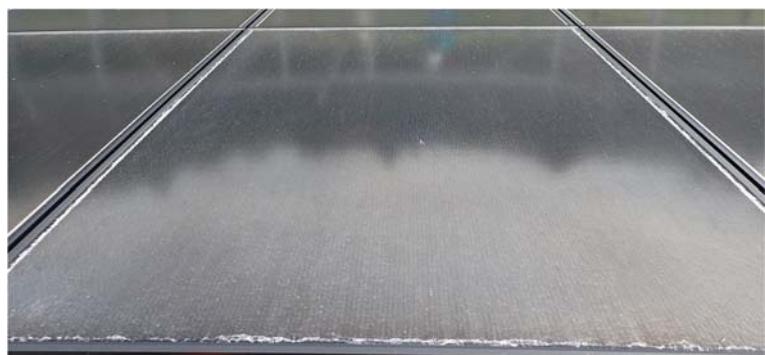
(a)結晶シリコン系モジュールの場合

(b)薄膜系モジュールの場合

図 4-23 ガラス割れモジュールの例

「ガラス割れ」(図 4-23)も目視点検によって発見することができる太陽電池モジュールの損傷の一つである。この原因には飛来物や雪の堆積などの外的要因に由来する場合や内部の異常発熱などの内的要因の場合がある。原因がどちらであるにしても、ガラスが割れた太陽電池モジュールは構造強度が低下しているのであるから、直ちに取り外さなければならない。ただし、ガラス割れは点検者の観察位置から遠い場合や直射日光があたっていない時などには気が付かないこともあるので注意が必要である。

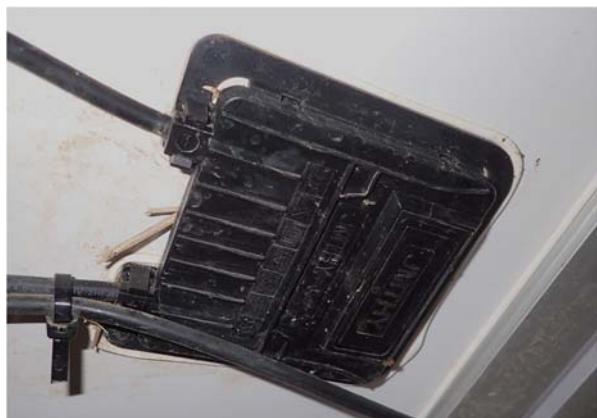
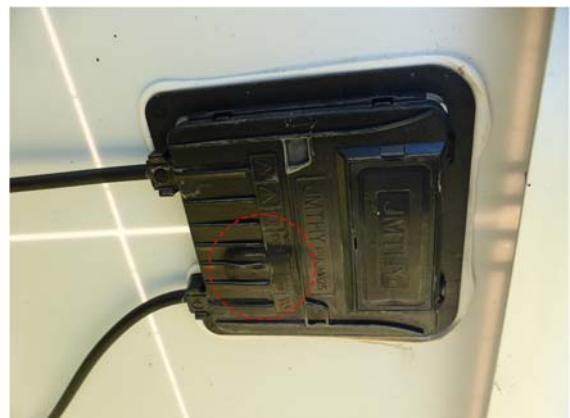
(a)異常のない端子箱

(b)カバーが変形した端子箱

図 4-24 端子箱の外観の変化の例

架台設置型のアレイにおいて、モジュールの裏側の外観点検が可能である場合には、端子箱の形状を観察することも有効である。図 4-24 は同一型式の端子箱を撮影したものであるが、(a)は異常のない端子箱であり、他方(b)はバイパス回路の一つが短絡故障状態となって発熱し当該箇所のカバーが変形している。このように、端子箱内部のバイпасダイオードや電気的接点異常による発熱の履歴が端子箱の外観の変化に顕在する場合がある。

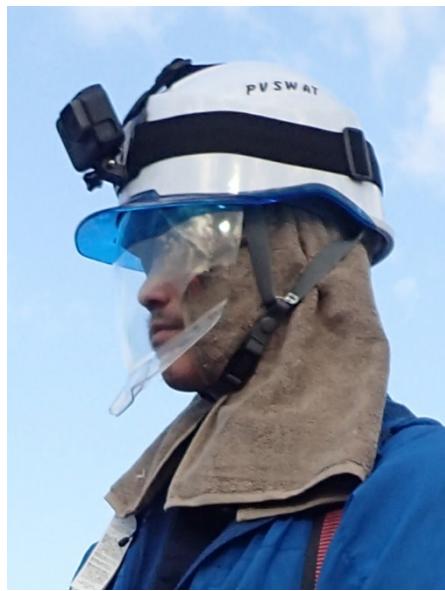
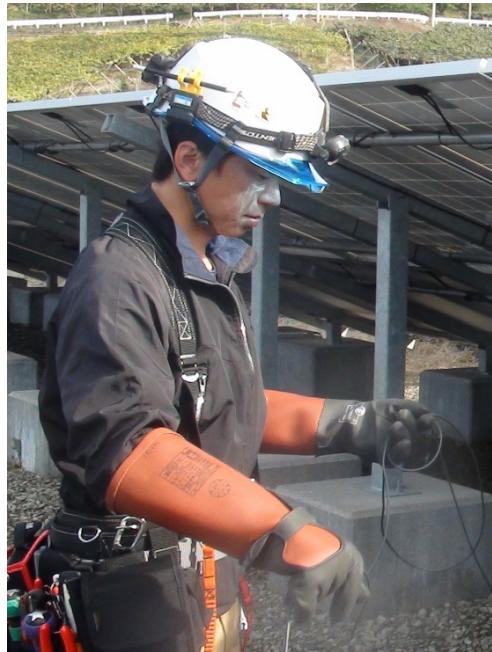
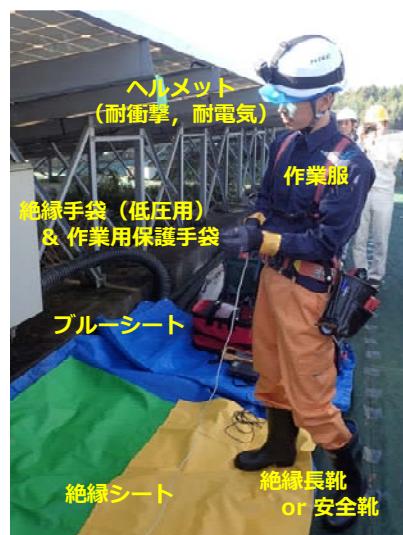
(a)顔面シールド付きヘルメット

(b)絶縁手袋(高圧用)&作業用保護手袋

(c) 安全な作業環境の確保

#### 図 4R.2-2 安全具の装着・装備

ヘルメットは耐衝撃性と電気絶縁性の両方を備えている必要がある。また、接続箱内での作業では、アーク放電の発生や部品の破裂などの可能性もあることから、顔面シールド付きを推奨する(図 4.R2-2(a))。絶縁手袋は基本的に絶縁性を担保するための製品であり、作業には向きであるため、作業性や絶縁手袋自体の耐久性を向上させるために作業用保護手袋の併用を推奨する(図 4.R2-2(b))。絶縁長靴ではなく安全靴を使用する場合は特に以下を敷いて作業を行うことで、作業者の対地絶縁性が向上する。

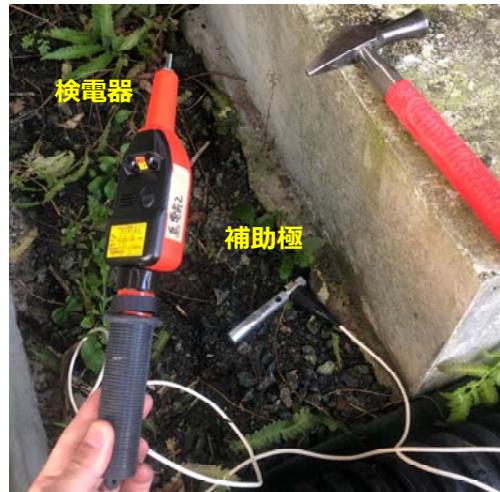
図 4.R2-3 直流検電器の例  
(長谷川電機工業株式会社 HSN-6A 型)

安全具を装着・装備した後、点検を行う接続箱の筐体、開閉ハンドル、作業を実施する付近の太陽電池モジュールのフレームや設置架台について検電を行う。地面に補助接地端子を設置(打ち込み)し、補助接地端子に直流検電器の接地線を接続する。測定の際に作業者の喚呼、および作業者全員による喚呼応答が推奨される。なお、補助接地端子の設置が困難な場合は、周辺構造物の接地幹線に接続された部位を利用する、あるいはその部位と太陽光発電設備側の機器等(モジュール設置架台など)との間の抵抗値を予め低抵抗計により測定し、電気的に良好な接続を確認した上でその機器等を補助接地端子として代用する。電圧の有無によらず次の作業に移行するが、電圧が検出された場合は、電圧計により電圧を確認し、感電に注意して慎重に次の作業を行う。

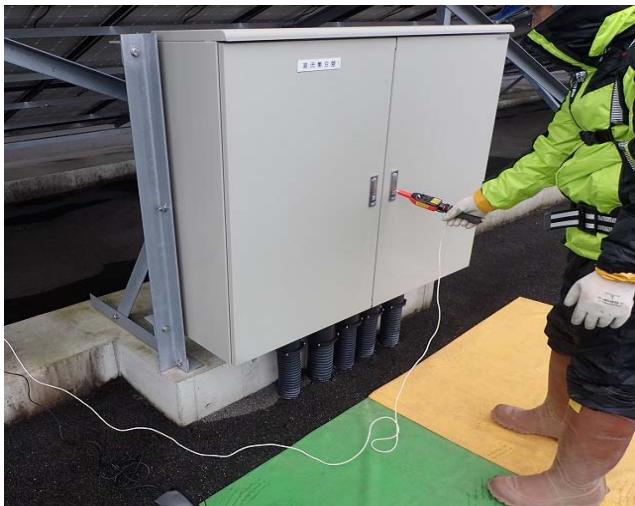
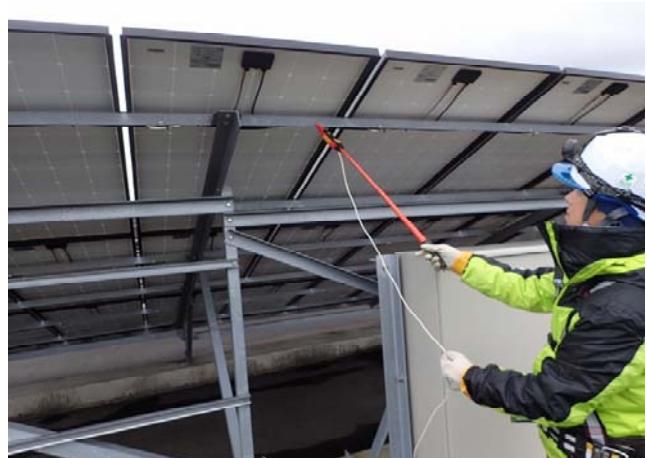
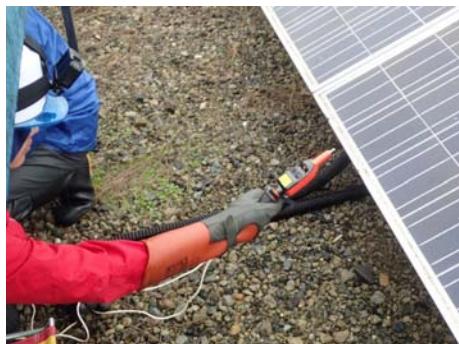
(a)接続箱筐体の検電

(b)架台の検電

(c)周辺の太陽電池モジュールフレームの検電

図 4.R2-4 検電の様子

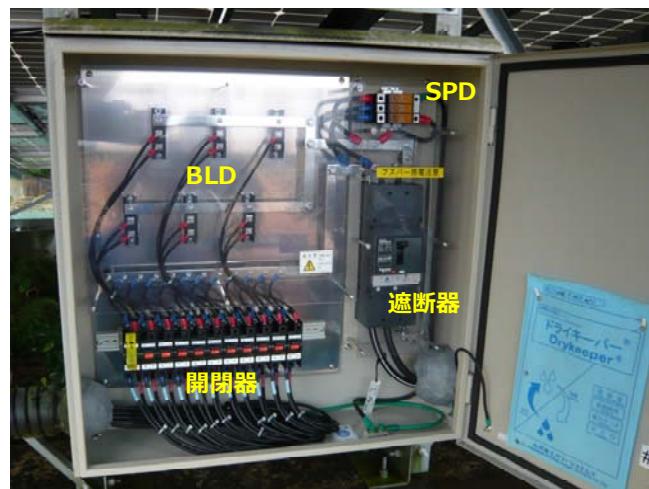
図 4.R2-5 接続箱内部の様子

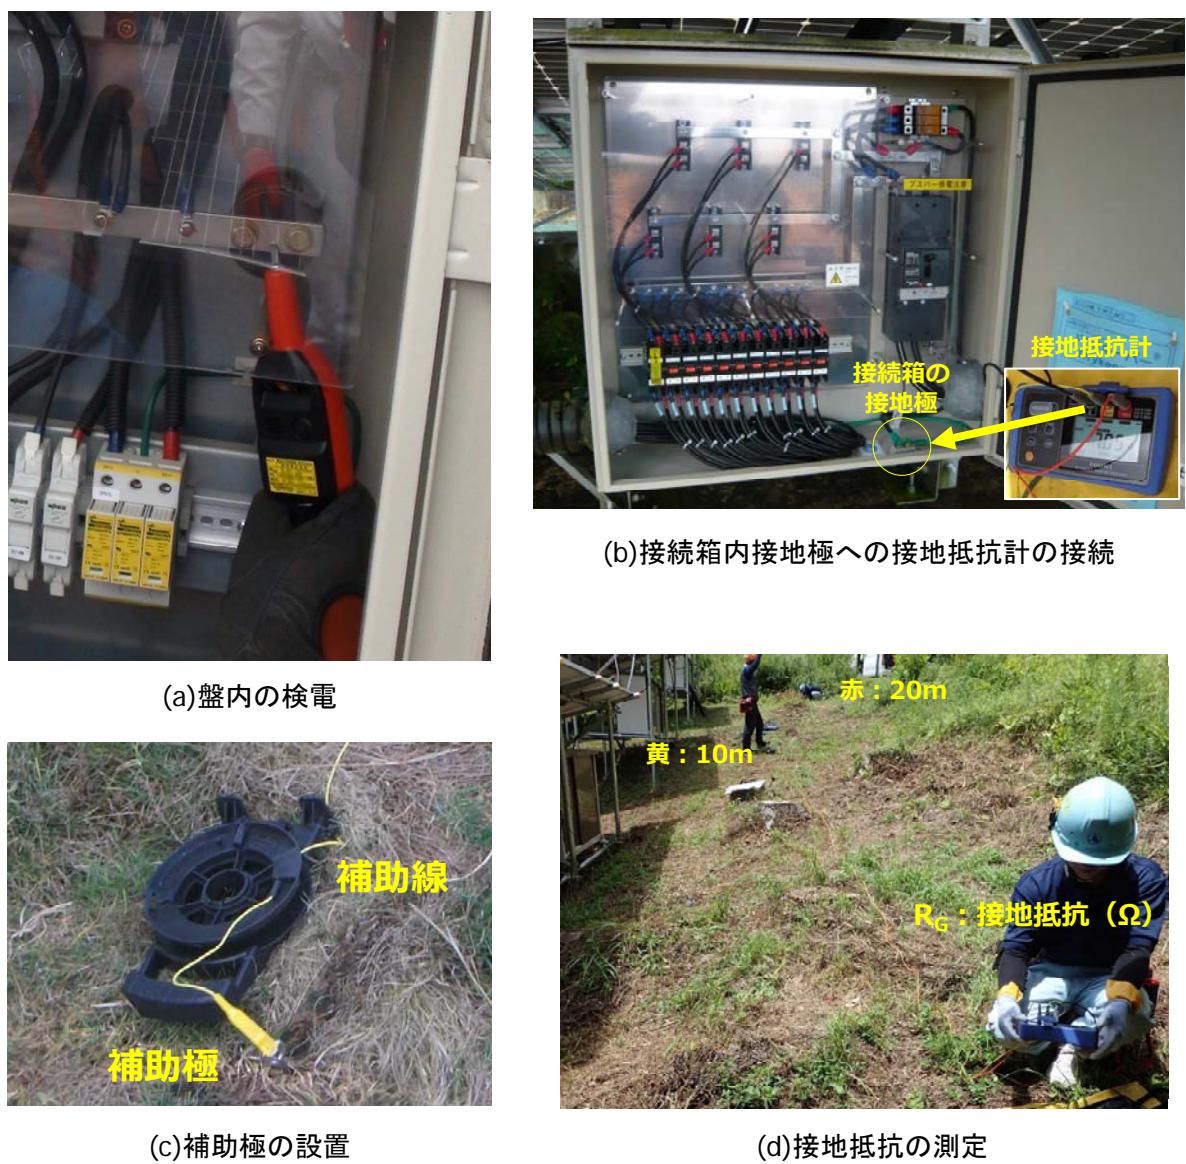
図 4R.2-7 接地抵抗の測定(3 端子法)

接続箱の接地極について、接地抵抗計により接地抵抗を測定し、D 種接地工事あるいは C 種接地工事の要件を満たしていることを確認する。基本的には地面に補助接地端子を設置(打ち込み)して測定を行う(3 電極法)。補助接地端子の設置が困難な場合は、柱上変圧器の接地を利用して簡易的に接地抵抗を測定する(2 電極法)方法があるが、検電の時と同様に、周辺構造物の接地幹線に接続された部位を利用する、あるいはその部位と太陽光発電設備側の機器等(モジュール設置架台など)との間の抵抗値を予め低抵抗計により測定し、電気的に良好な接続を確認した上でその機器を補助接地端子として代用することが多い。なお、われわれは接地幹線の接地抵抗の測定は行っていない。

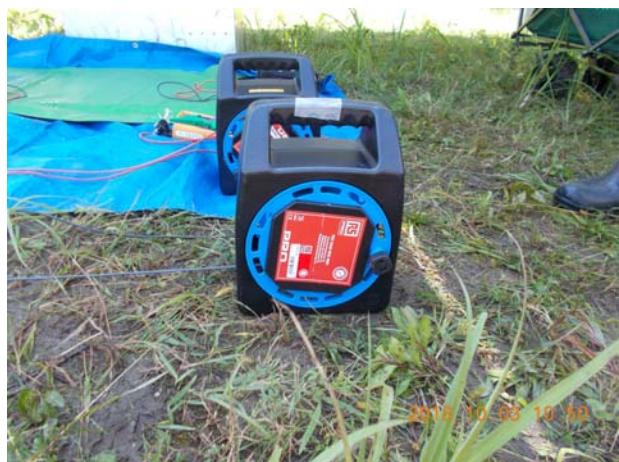
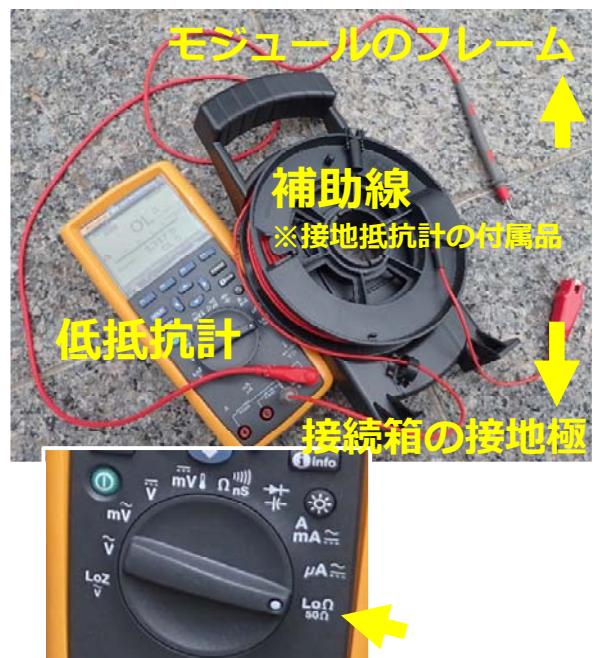
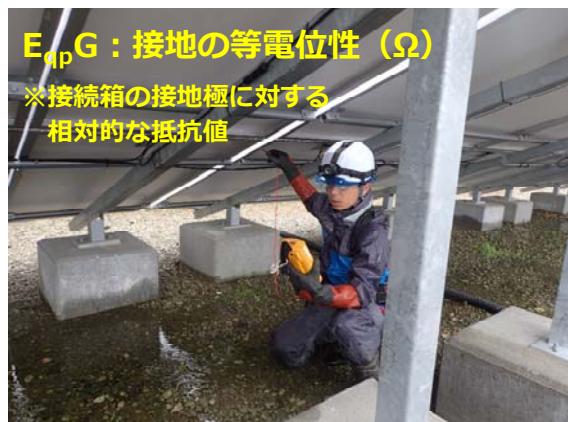
(a)延長リールの例(50m, 1Ω程度)

(b)低抵抗計の接続と設定

(c)接続箱の接地極と各モジュールのフレームとの間の抵抗値の測定

図 4.R2-8 等電位ボンディング・接地の等電位性の測定

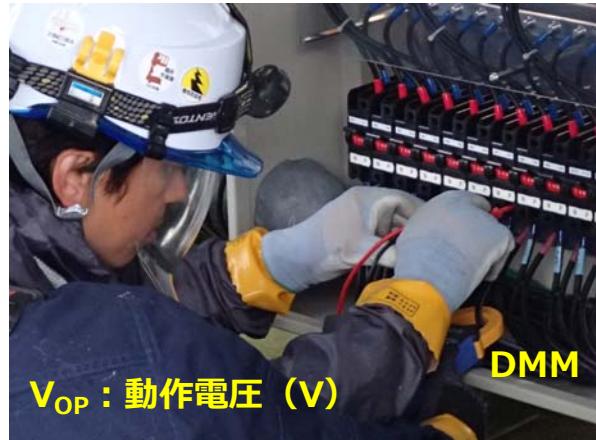
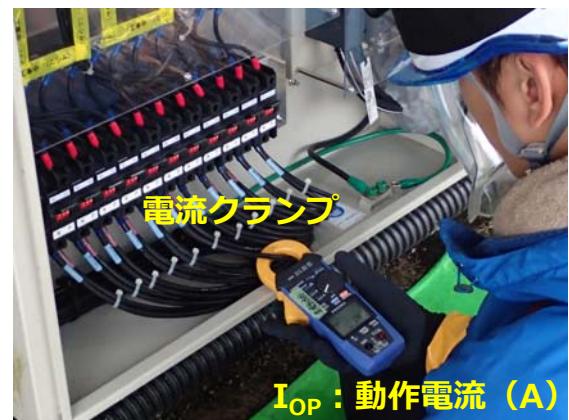
(a)動作電圧の測定

(b)動作電流の測定

電圧計により各ストリングの動作電圧を測定し、クランプ式電流計により動作電流を測定する。健全な設備でかつ構成や環境がほぼ同一な設備であれば、概ねどのストリングも同程度の動作電圧・動作電流で動作している。また、ストリングを集約した部分についても、動作電圧が各ストリングの動作電圧と同程度であること、動作電流値が各ストリ

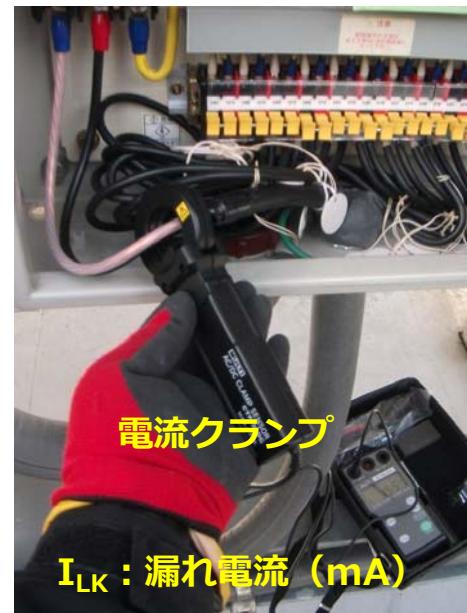
図 4.R2-9 ストリングの動作確認

各ストリングの両極ケーブルを同時にクランプ式電流計で計測し、有意な電流値(=電流の流入量と流出量の差)が検出されない(=ストリング途中での漏れ電流がない)ことを確認する。また、ストリングを集約した部分についても測定し、漏れ電流がないことを確認する。有意な電流値が検出された場合は、ストリング内で漏電や地絡が発生している可能性がある。その後の作業を一段と慎重に実施する必要があるが、以下の手順が不具合箇所の特定の一助になる。

(c)漏れ電流の測定

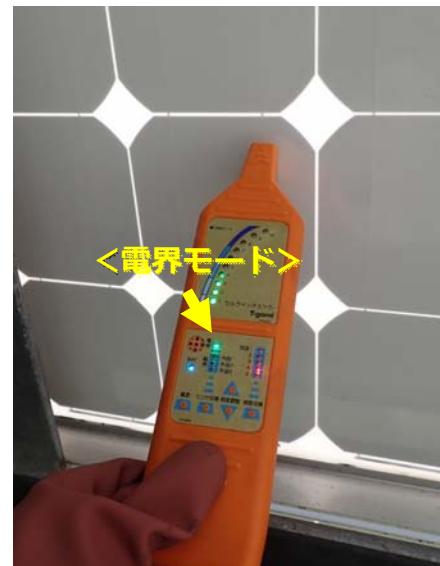
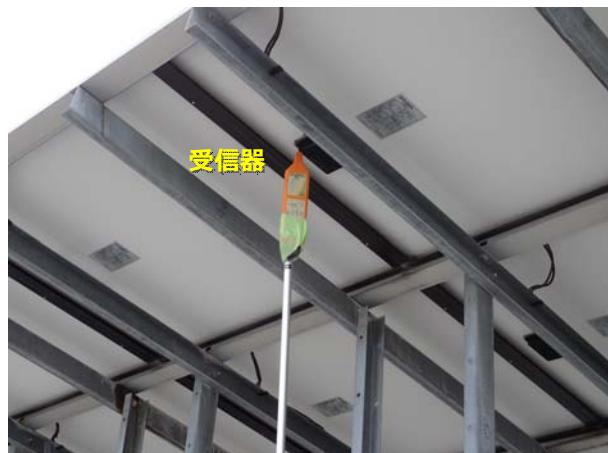
図 4.R2-11 セルラインチェックによる断線箇所の探査

(b)受信器の設定

(c)断線箇所探査の様子

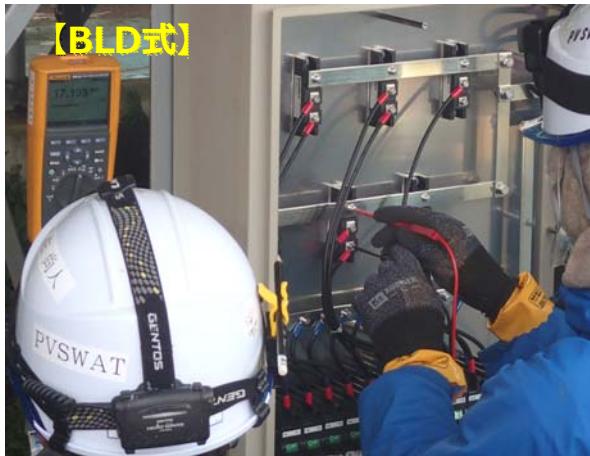
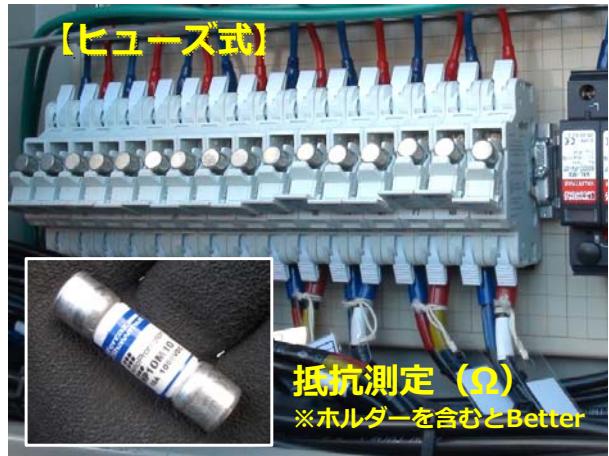
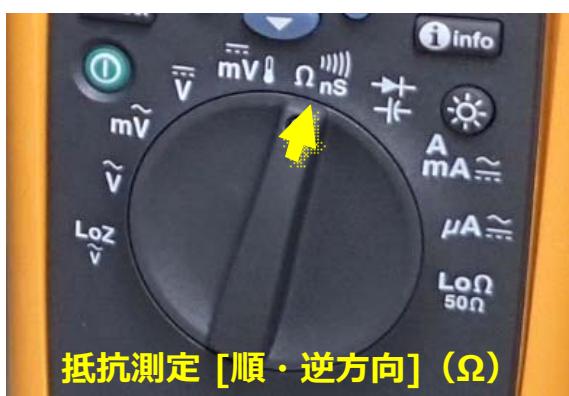
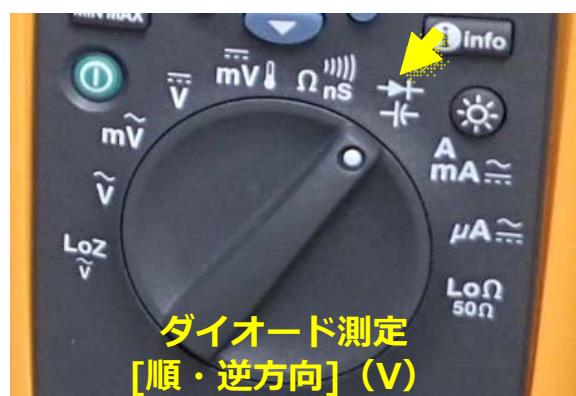
図 4.R2-12 ブロッキングダイオード・ヒューズの測定

##### ①ブロッキング・ダイオード(図 4.R2-12)

各ストリングのブロッキング・ダイオードについては、マルチメータのダイオード測定モードにより順バイアス方向で $\sim 0.5V$  程度の動作電圧、逆バイアス方向で「OL (Overload)」の表示が得られれば、ダイオードとしての機能面では問題はない。また、抵抗測定モードにおいて、順バイアス方向で数  $100k\Omega$  以上、逆バイアス方向で $10$  数  $M\Omega$  程度以上～OLであれば健常な状態と考えてよい。なお、ダイオード特性に問題がない場合で

(c)マルチメータの抵抗測定モード

(d)マルチメータのダイオード測定モード

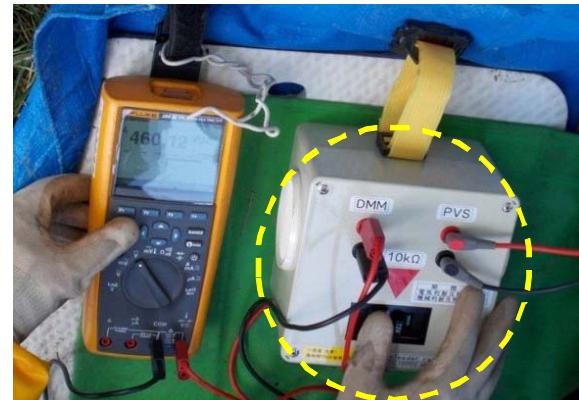
図 4.R2-14 ブリーダ抵抗器( $10\text{k}\Omega$ )の例

作業としては、ストリング両極間にブリーダ抵抗(抵抗値=ストリング開放電圧[V]／0.1[A]程度)を挿入し、その両端の電位差を測定する。正常であれば、開放電圧とほぼ同程度の電圧が得られるはずであるが、単クラスタの開放電圧分をおおまかな単位として、ストリング開放電圧と差がある場合には、クラスタの部分脱落(セルストリングの導通不良)を有するモジュールがストリング内に含まれている蓋然性が高い。出力低下分を単クラスタの開放電圧値で割り算することで、脱落しているクラスタの数を概算できる場合もある。なお、図 4.R 2-14 はわれわれが用いている  $10\text{k}\Omega$  のブリーダ抵抗器である。

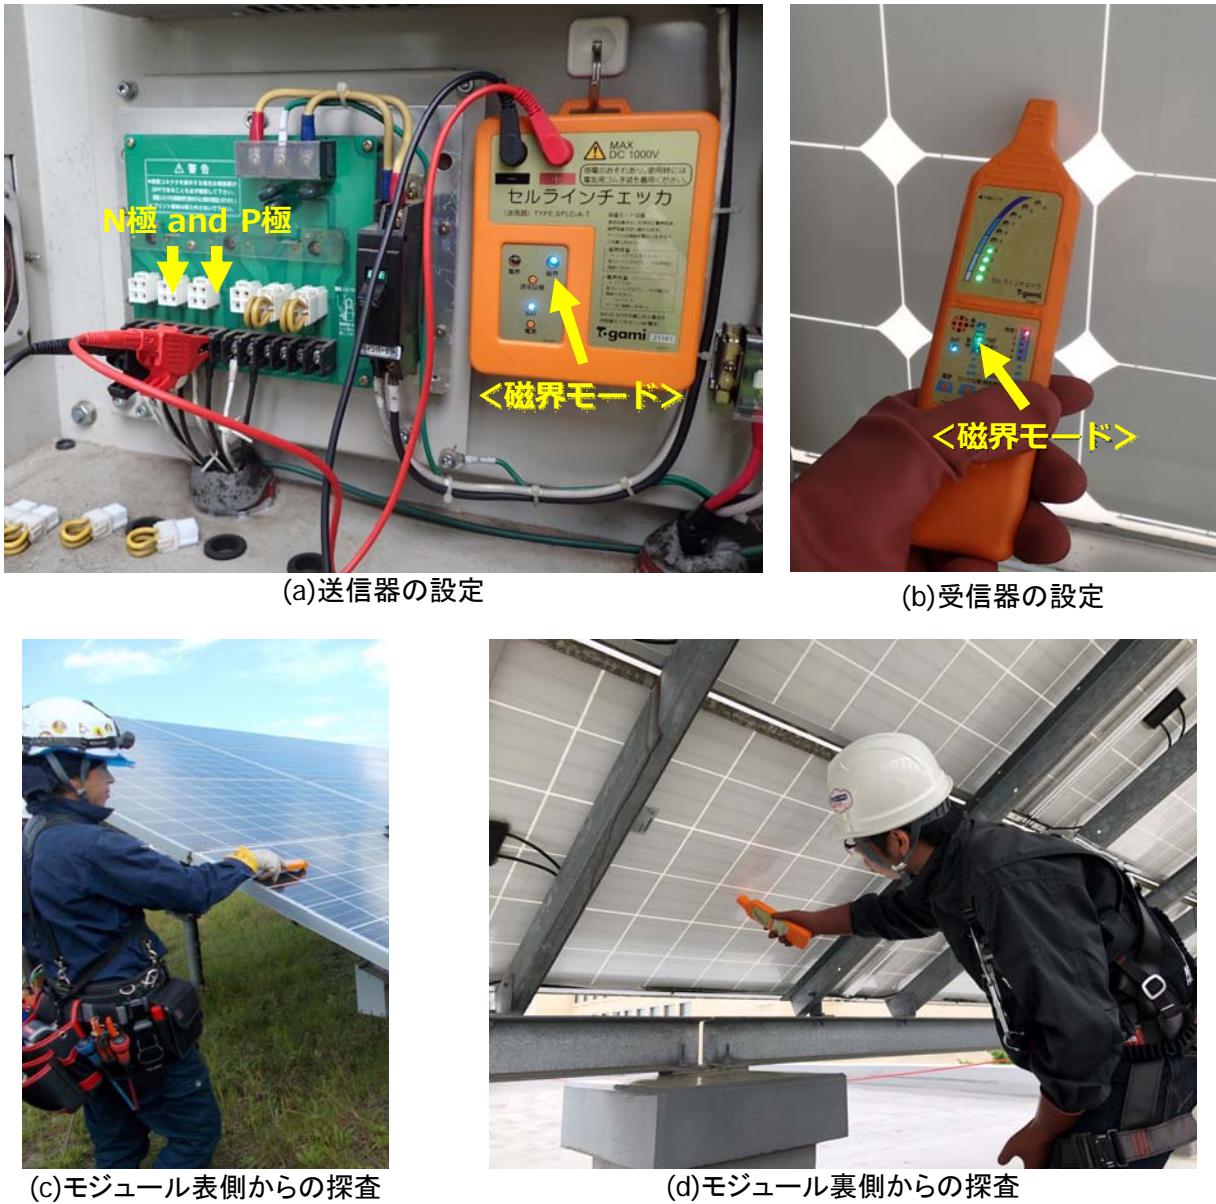
図 4.R2-17 配線経路の確認

#### ⑦配線経路の確認(図 4.R2-17)<sup>10)</sup>

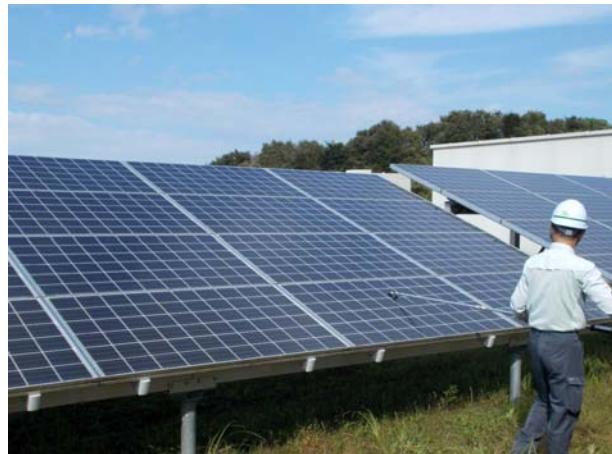
図 4.R2-19 ソラメンテ iS による BPC 短絡故障の検査

##### ②バイパス回路の短絡故障(図 4.R2-19)<sup>12)</sup>

(株)アイテスにより開発されたソラメンテ-iS は磁場センサーを利用することで電路に流れる電流の有無を検出できる装置である。太陽光発電設備が停止した状態では電路に電流が流れていなければはずであるが、BPC が短絡故障している場合は停止状態でも電流がクラスタ内を循環するため、ソラメンテ-iS で信号が検出される。また、電流が循環しているクラスタをIR カメラで観察すると、BPC の抵抗値が小さい(短絡に近い)ほど、クラスタ内のセル毎に温度のばらつきが生じ、温度が異なるセルの継ぎ接ぎ模様が観察される。

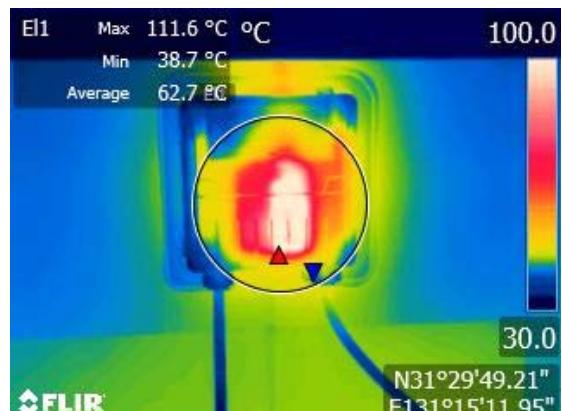
図 4.R2-20 中央クラスタの BPC が短絡故障状態のモジュールの IR カメラ観察例(解列時)

図 4.R2-20 は、BPC が短絡故障状態にあるモジュールの表面と端子箱の表面の温度分布を、運転が停止されているときに撮影したものである。中央クラスタの BPC が短絡しているため、運転停止状態にもかかわらず中央クラスタにのみ短絡電流が流れ、継ぎ接ぎ状に一部のセルが発熱し、また、バイパスダイオードの温度も上がっていることがわかる。

(b)端子箱の表面温度分布

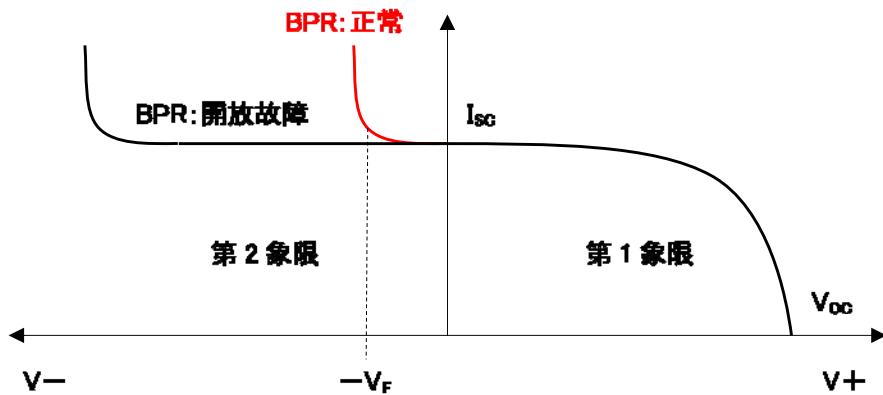
図4.R2-21 BPCが開放故障しているストリングの電流-電圧特性

ストリングにBPCの開放故障があるか否かは、原理的にはストリングの電流-電圧特性から判別することが可能である。図4.R2-21はストリングの電流-電圧特性の模式図である。第1象限は一般的な発電時の状態であり、第2象限は外部から逆バイアス電圧が印加されストリングが電力を消費している状態である。第2象限の赤線はストリング内のBPCがすべて正常な場合の電流-電圧特性を示している。ストリングに対して逆バイアスが印加される第2象限ではBPCに対しては順バイアスが印加される。BPCの順方向電圧( $-V_F$ )以上の逆バイアス電圧をストリングに印加すると $I_{sc}$ 以上の電流が流れる。他方、BPCが1つでも開放故障している場合の電流-電圧特性は黒線となり、 $-V_F$ 以上の逆バイアス電圧を印加しても $I_{sc}$ 以上の電流は流れない。この特性を利用して開放故障したBPCを有するストリングを特定する検査装置が開発されている。たとえば、日置電機(株)製バイパスダイオードテスタFT4310(図4.R2-22)、日本カーネルシステム(株)製バイパスダイオードチェックカBDC15310-N(図4.R2-23)である。これらの検査装置はストリングに $-V_F$ 以上の逆バイアス電圧を印加した状態でストリングに流れる電流を測定し、BPCの状態を検査する。

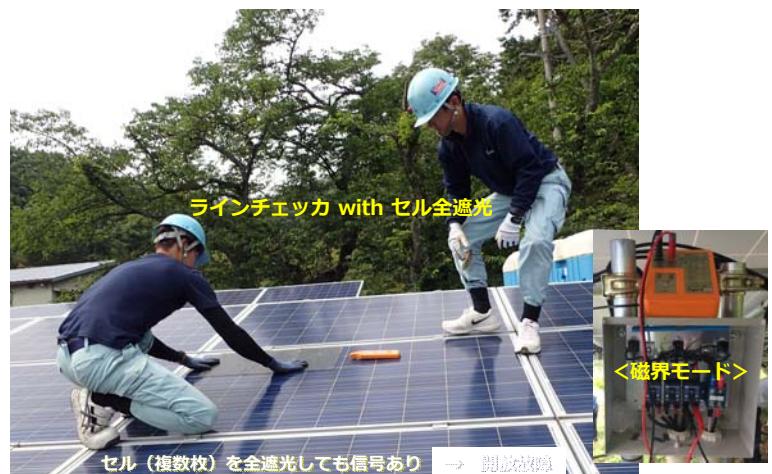
図 4.R2-25 配線路探査機による開放 BPC 検査の実施例

この方法も太陽光発電設備の運転を停止した状態で行う。まず、各クラスタのセルストリングが正常であることを確認するため、⑦と同様の手順で送信器を設置し、対象ストリングを構成するモジュールの各クラスタに対して、影が掛かっていない状態で受信器が送信信号を受信することを確認する。次に、BPC の動作を判定するため、BPC が動作する程度の電圧のクラスタのセル枚数をほぼ全面にわたって遮光した状態で再度受信器による送信信号の受信を試みる。BPC が正常であれば送信器の送信信号はセルストリングには流れず BPC 側に流れるため、受信器は送信信号を受信しない。しかし、遮光によっても受信器が送信信号を受信し続ける場合は、送信信号が BPC に流れていらない、つまり、その BPC は開放故障していることを意味する。

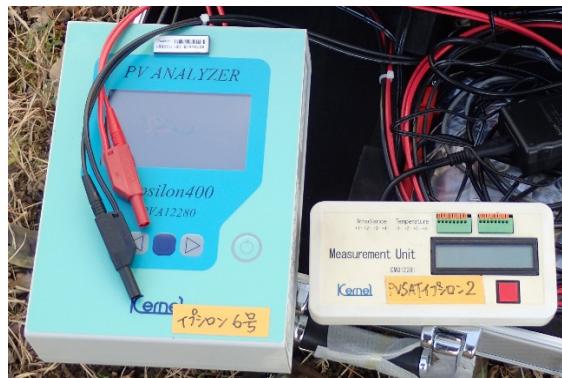
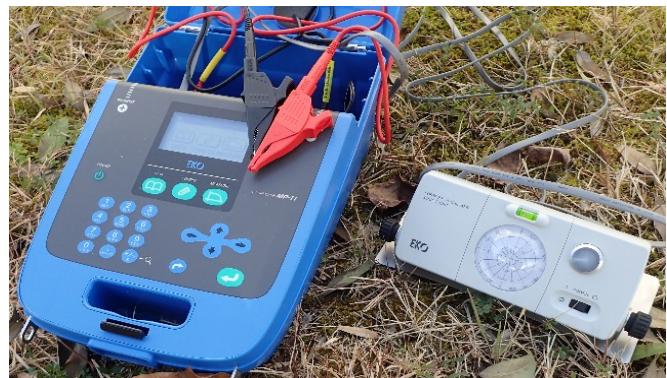
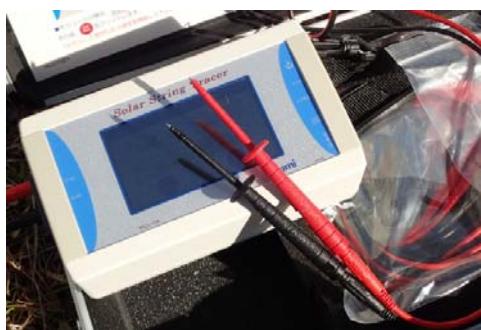
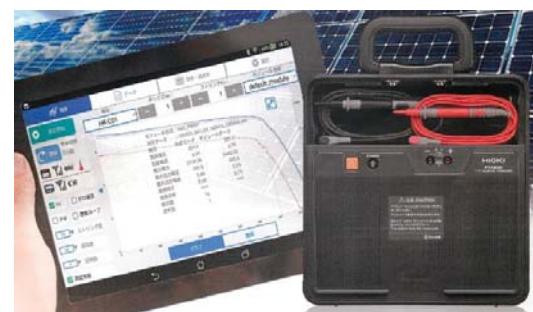
図 4.R2-26 電流-電圧特性測定装置の例

(a)PV アナライザ Epsilon-400V

(b)I-V チェッカー MP-11

(c)ストリングトレーサ SPST-A1A

(e)I-V カーブトレーサ FT4300

また、日射強度の変動が激しい環境や日射強度が極めて低い環境では、判断に必要十分な測定結果が得られない場合が多いため、これらのような環境下での測定も推奨しない。他方、安定した日射強度のもとで取得したデータであったとしても、日射強度やモジュール温度が異なることはしばしばである。したがって、電流-電圧測定を測定する際には、アレイ傾斜面日射強度とモジュール裏面温度も一緒に測定することを推奨する。
