# **太陽光発電の直流電気安全のための 手引きと技術情報**

## **(第 2 版)**

**国立研究開発法人 産業技術総合研究所**

**2019 年 4 月**

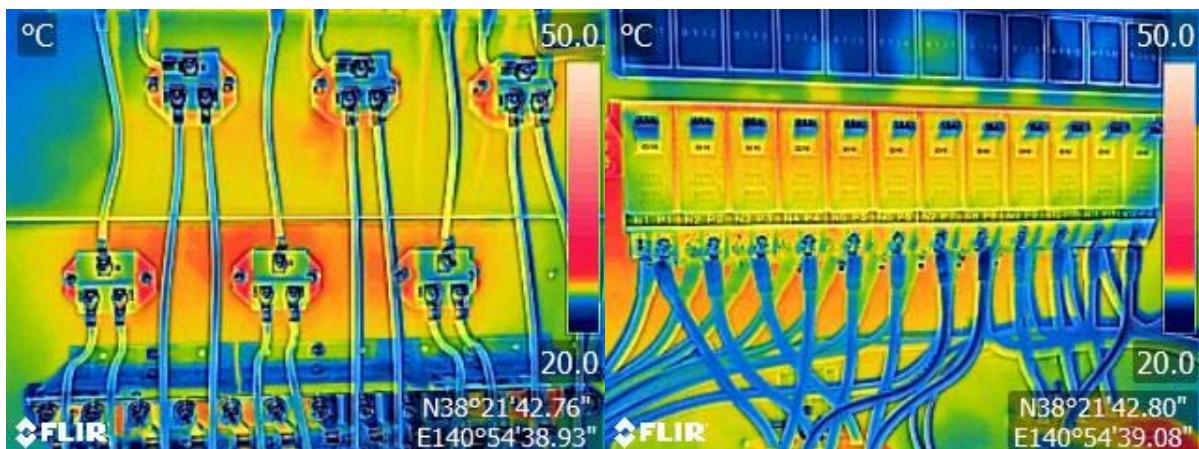
図 4.R3.1-1 接続箱内部の温度分布(左:ブロッキング・ダイオード, 右:端子台)

検電による安全確認ののち接続箱を開扉し, 変色・異臭・異音がないことを確認した。また, IR カメラで内部の温度分布を観察し, 異常な発熱がないことを確認した(図 4.R3.1-1)。

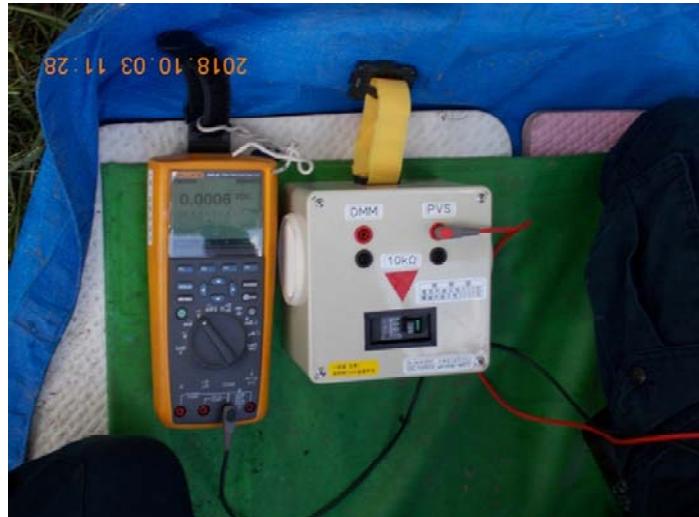
図 4.R3.1-4  $V_{OC}$ ・ $V_b$  測定の様子(右:ブリーダ抵抗)

クラスタの完全脱落や部分脱落の有無を確認するために開放電圧  $V_{OC}$  とブリーダ電圧  $V_b$  (ブリーダ抵抗 = 10kΩ, 図 4.R3.1-4) を測定し、さらに、絶縁抵抗測定の予備として対地

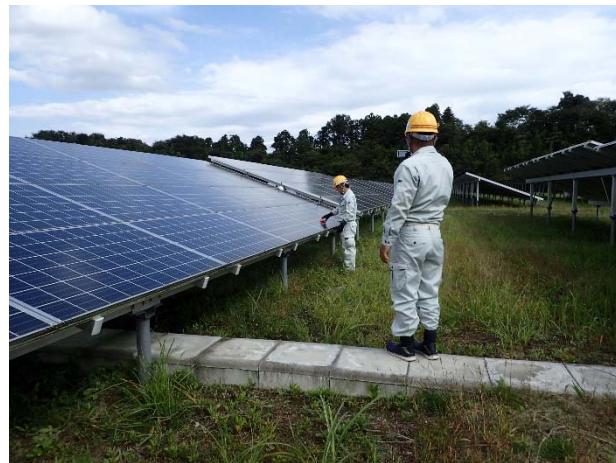
図 4.R3.1-6 配線経路を確認している様子

戸上電機製セルランチェックの「磁界モード」(感度:2)を用いて、各断路器がどの太陽電池モジュールに接続されているかを確認した。確認中の様子を図 4.R3.1-6 に、また、確認した結果を図 4.R3.1-7 に示す。当該接続箱に表示されている配線図と一致していた。

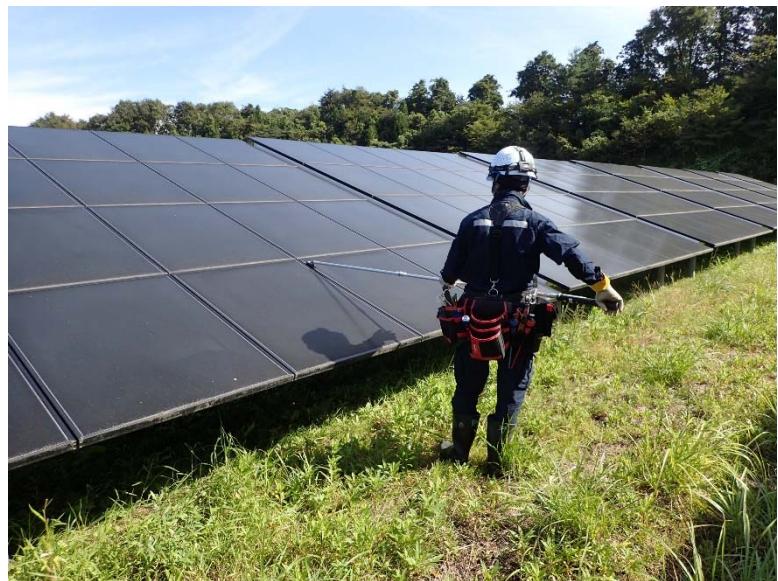
図 4.R3.2-6 ソラメンテ iS によるモジュールの通電状態確認の様子

(6)における開放電圧測定では、モジュールの各直列接続が断線しているか否かを確認することができなかつた。そこで、一連の解列状態での測定が終わったあとにこの接続箱を運転状態に復した上で、アイテス製ソラメンテ iS (CiS アダプタ装着)を用いて通電電流を検知することで、これらのモジュールが接続されているか否か、また、電流が逆流している直列接続があるかないか、を確認した(図 4.R3.2-6)。その結果、これら 260 枚のモジュールはすべて接続されており、また、逆流している直列接続はなかった。(注:モジュール相互の配線に近づくことが可能であるような設備では、クランプメータでモジュールケーブルの通電電流を直接測定することでも、同じ目的を達成することができる)

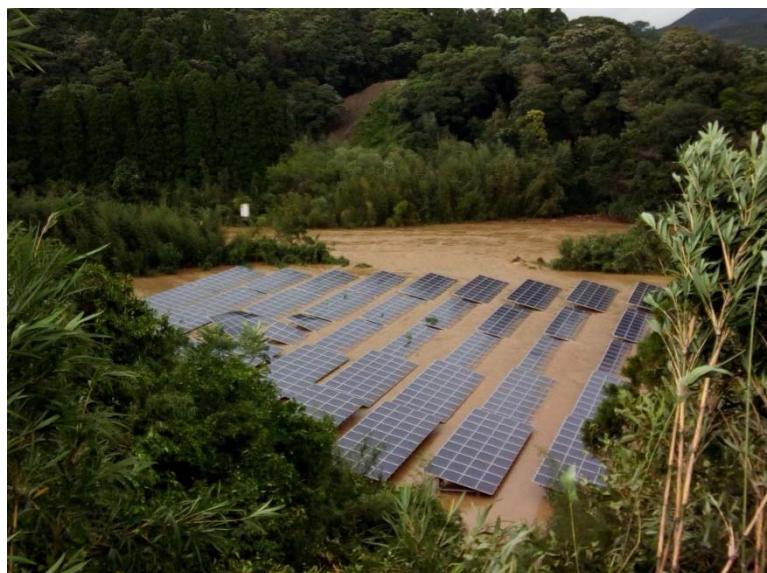
図 4.R3.3-2 水没時の状況

この設備は、台風 24 号の影響による周囲の河川の増水により一時的に水没した(図 4.R3.3-2)。被災から約 1か月後に実施した本調査では、被災後の状況がほぼ完全に保全されていた。なお、作業安全上の観点から調査は解列状態において実施し、運転状態での調査は実施していない。

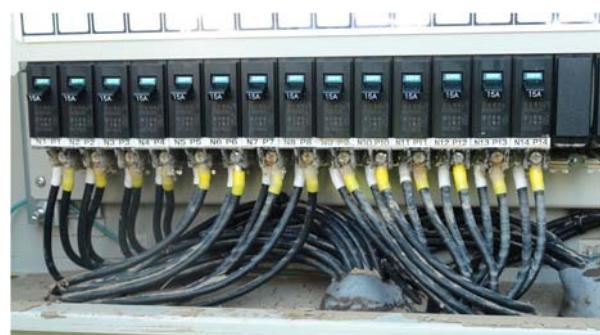
図4.R3.3-4 端子台下部の汚れ(接続箱#07)

検電器により接続箱筐体および周囲の金属部の安全を確認後に接続箱#07を開扉したところ、接続箱底部に乾いた土が堆積しており接続箱内部への浸水の痕跡を認めた。図4.R3.3-3は接続箱内右側に配置されている開閉器の下部を撮影した写真であるが、赤い破線より下が汚れていたことから少なくともここまでは浸水したと考えられる。また、図4.R3.3-4は接続箱内下部に配置されている端子台の下部を撮影した写真であるが、入力側端子部が全体に汚損しネジの一部には錆のような褐色変も見られる。水の侵入経路は接続箱底部左の貫通穴とみられる(図4.R3.3-5)。

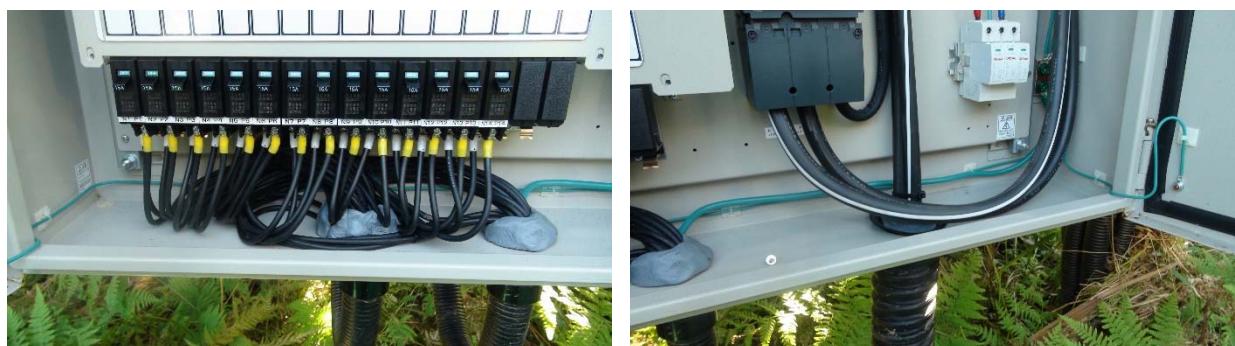
図 4.R3.3-20 「接続箱#02」の内部の様子

図 4.R3.3-20 は、検電による接続箱筐体の安全確認後に接続箱を開扉して内部を撮影したものである。この接続箱にも内部に水は浸入していないようである。なお、解列状態であったが、念のため IR カメラで内部の温度分布を観察し、異常な発熱がないことを確認した。

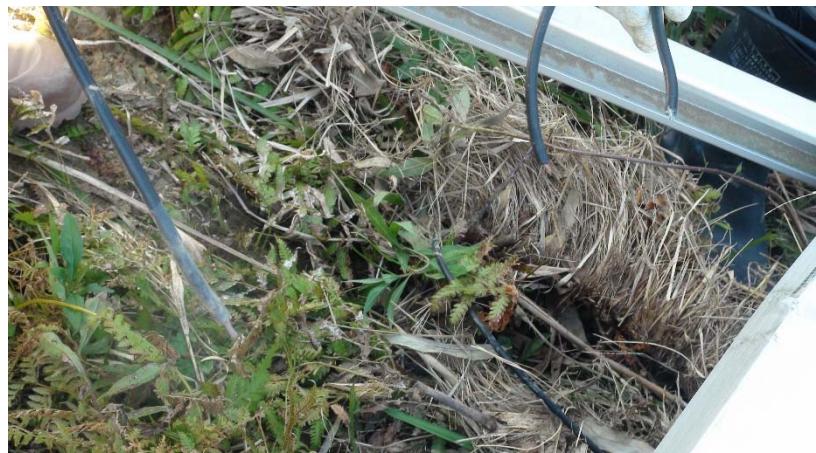
図 4.R3.3-22 絶縁処理がされていなかった  
ケーブル切断部(接続箱#02)

他方、断線が疑われる 4 本のストリングのうち、ストリング#04 の  $R_{NE}$  がほぼ 0(つまり「地絡状態」)であった。そこで、架台が倒壊している区域を観察したところ、可視範囲におけるケーブル断線部分には絶縁テープによる被覆処理が施されていたが、そのほかに堆積した枯草に埋まっていたケーブルを発見した。そのケーブルを引き出したところそれも断線しており、絶縁処理はされていなかった(図 4.R3.3-22)。そこで、それらを絶縁テープで被覆したのちにストリング#04 の  $R_{NE}$  を再測定した結果、 $R_{NE}>2000\text{M}\Omega$  となった。おそらく、それらのうちのどれかが枯草の中で大地に接していたのであろう。

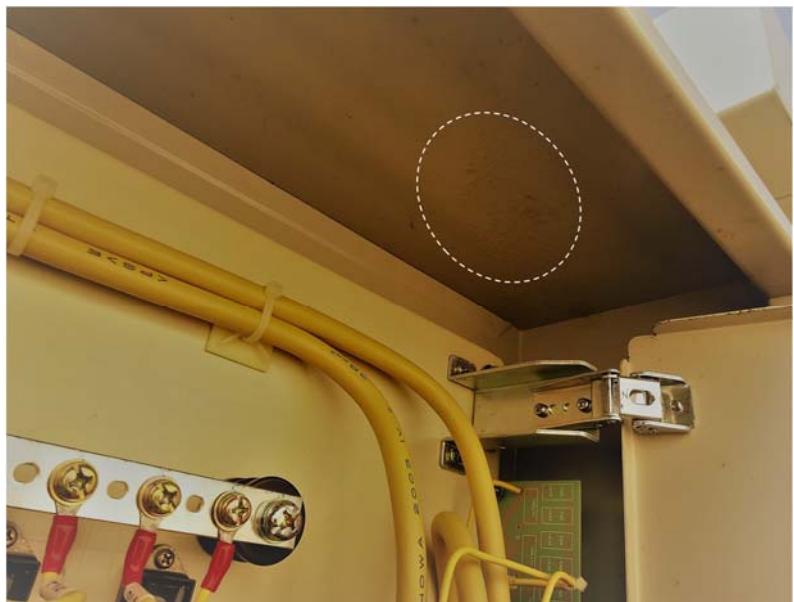
図 4.R3.4-1 接続箱#01 内部の様子(破線内に水滴を確認)

- ・接続箱#01 上部裏側への水滴の付着(図 4.R3.4-1)
- ・接続箱#01 の主開閉器のケーブル接続異常(図 4.R3.4-2)
- 接続箱#01 の主開閉器の二次側正極のケーブル接続に異常があった。当該部分に発熱は見られなかったが、PCS の更新などで再び大電流が流れることになれば過熱や発火のリスクの増大が懸念される。
- (注:この調査の後、本設備の施工業者によって改修された)
- ・接続箱#02 のブロッキング・ダイオード接続部の変色(図 4.R3.4-3)

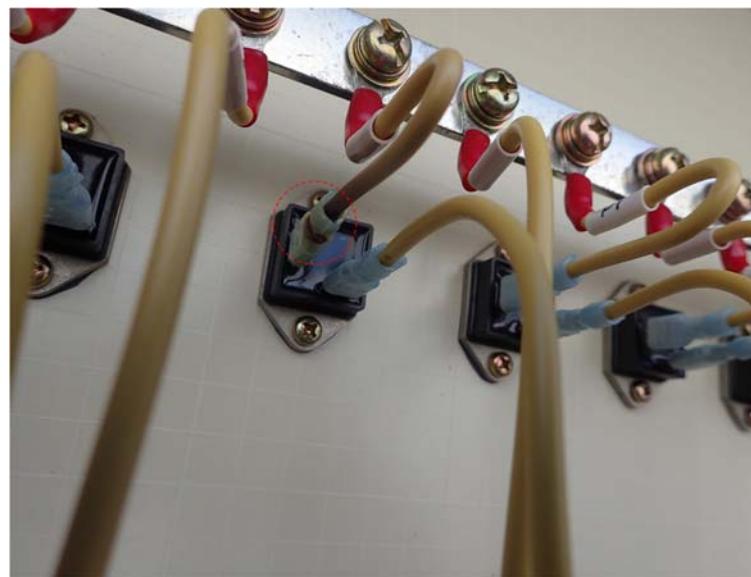
図 4.R3.4-3 接続箱#02 内部の様子  
(ストリング#05 の BLD 接続部の変色)

接続箱#02 のストリング#05 のブロッキングダイオード(BLD)の接続部に褐色変を確認した。ただし、当該部分に発熱はみられなかった(注:前述のように、当該設備は実働している PCS 容量がアレイ容量に対して小さいため、各ストリングが発生する電流が制限されている。したがって、「このストリングが定格の  $I_{pm}$  や  $I_{sc}$  を発生させる場合にも発熱しない」とは限らない)。

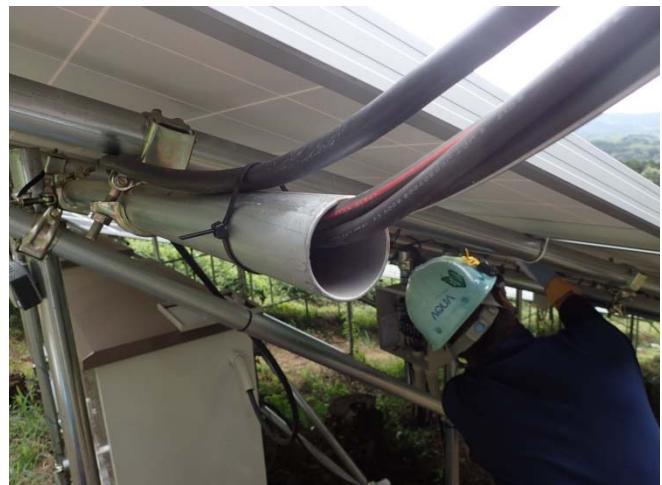
図 4.R3.5-14 ケーブル配線の状況

図 4.R3.5-14 は、離れた架台の間に渡されているケーブル配線の状況である。ケーブルが鋭利な鋼管の端部に接触しており、このままでは配線の被覆が損傷して地絡に至ったり、また、ケーブルが破断するリスクがある。

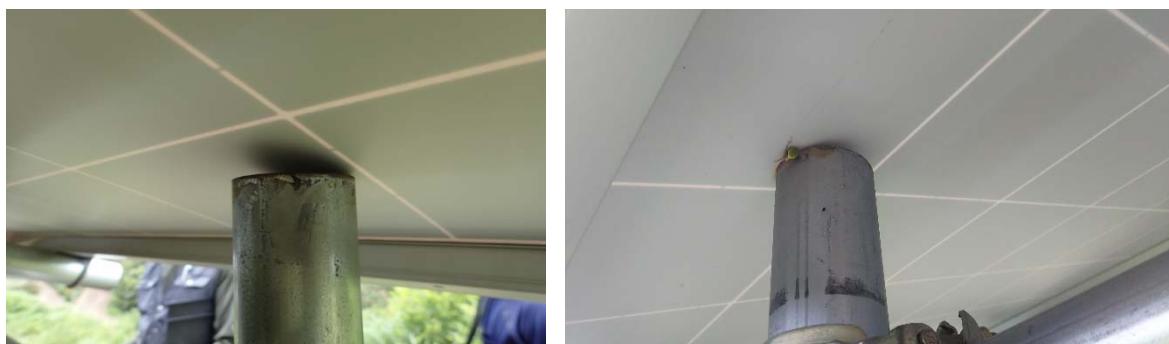
図 4.R3.5-15 モジュール裏面に接触している架台の鋼管

図 4.R3.5-15 は、架台に用いられている交換がモジュール裏面に接触している様子である。このままではモジュール裏面が損傷して内部の充電回路（セルストリング）と鋼管が接触し地絡に至る可能性がある。

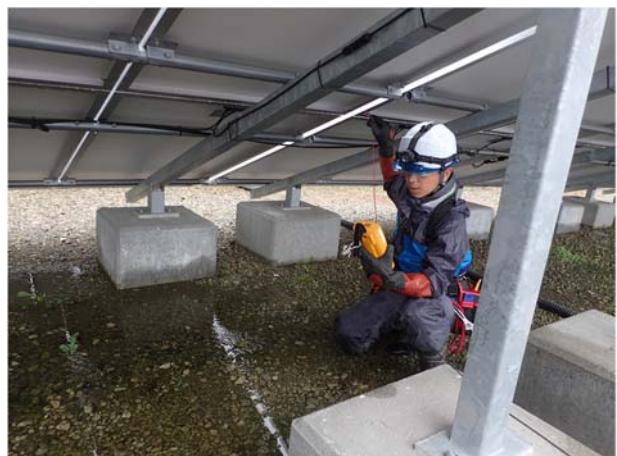
図 4.R3.6-5 モジュールフレームと接続箱内接地極との間の抵抗を測定している様子(接続箱 A)

この接続箱のアレイを構成するモジュールのフレームが適切に接地されていることを確認するため、これらのモジュールのフレームと接続箱内接地極との間の抵抗を測定した(図 4.R3.6-5). その結果、各モジュールのフレームと接続箱内接地極とは等電位であることを確認した。

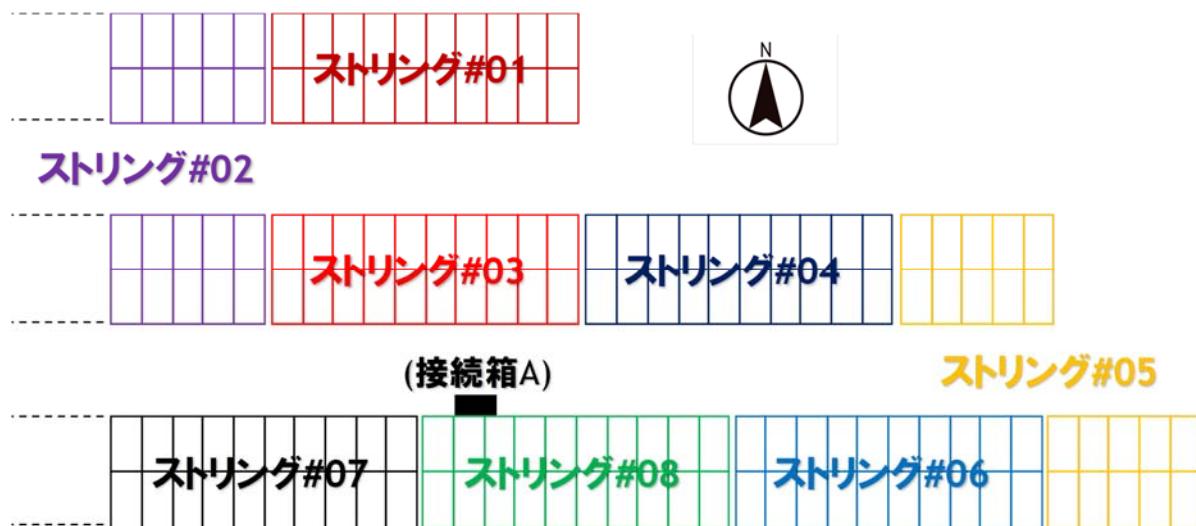
図 4.R3.6-7 ストリングの配線経路の確認結果(接続箱 A)

戸上電機製セルランチェックの「磁界モード」(感度:2)を用いて、各断路器が事業者所有の図面通りの太陽電池モジュールに接続されているかを確認した。その結果は図 4.R3.6-7 に示すとおりで、ストリング#07 と#08 の位置が図面とは逆であった。

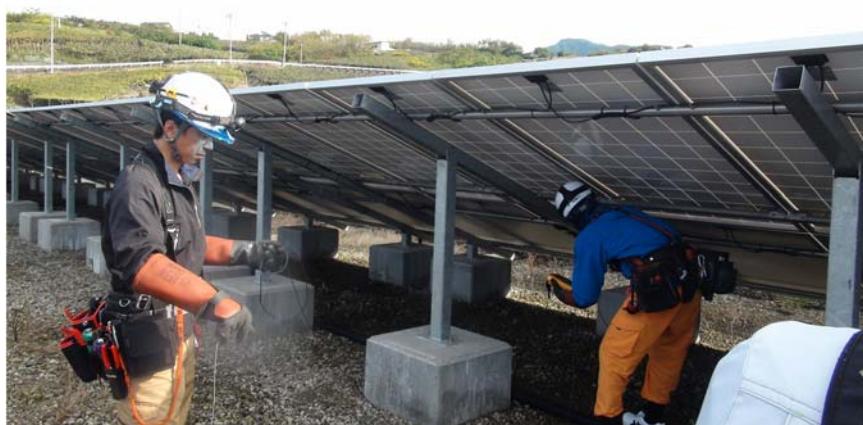
図 4.R3.6-10 モジュールフレームと接続箱内接地極との間の抵抗値を測定している様子

この接続箱のアレイを構成するモジュールのフレームが適切に接地されていることを確認するため、これらのモジュールのフレームと接続箱内接地極との間の抵抗を測定した(図 4.R3.6-10)。その結果、各モジュールのフレームと接続箱内接地極とは等電位であることを確認した。

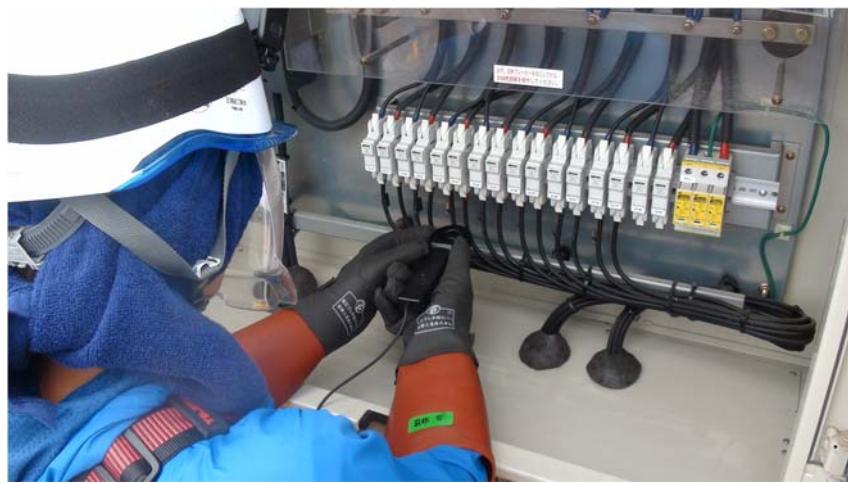
図 4.R3.6-11 ストリングの漏れ電流を測定している様子(接続箱 B)

ストリング断線の有無などを確認するため、各ストリングの動作電圧  $V_{OP}$ 、動作電流  $I_{OP}$ を測定した。また、運転状態における充電回路(=ストリング)の絶縁状態を予備的に把握するため、マルチ計測器製漏れ電流計 M-730 を用いて漏れ電流  $I_{LEAK}$ を測定した。図 6-11 は漏れ電流を測定している様子である。

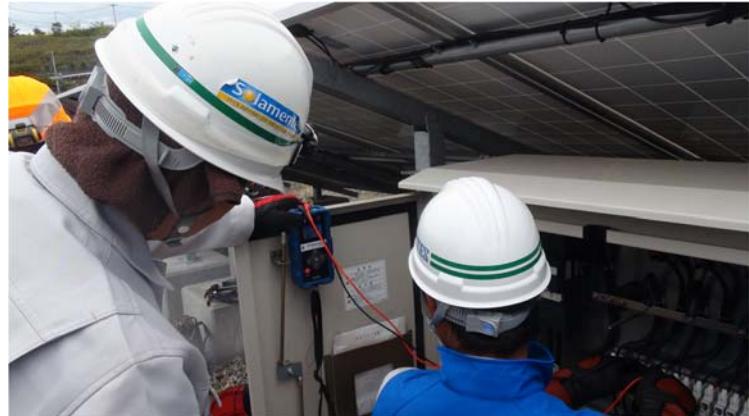
図 4.R3.6-15 ソラメンテ Z によるインピーダンス測定

アイテス製ソラメンテ Z によるインピーダンス測定と日置電機製バイパス・ダイオード・テスター FT4310 によるバイパス回路検査を実施した。さらに解列状態でのソラメンテ iS による電流探査も行った。図 4.R3.6-15 はインピーダンス測定の様子である。

測定結果を表 4.R3.6-11 に示す。インピーダンス測定では、ストリング#02 のみ高インピーダンス(セルストリングの高抵抗化あるいは断線)が検出された。他方、開放故障あるいは短絡故障状態にあるバイパス回路は確認されなかった。

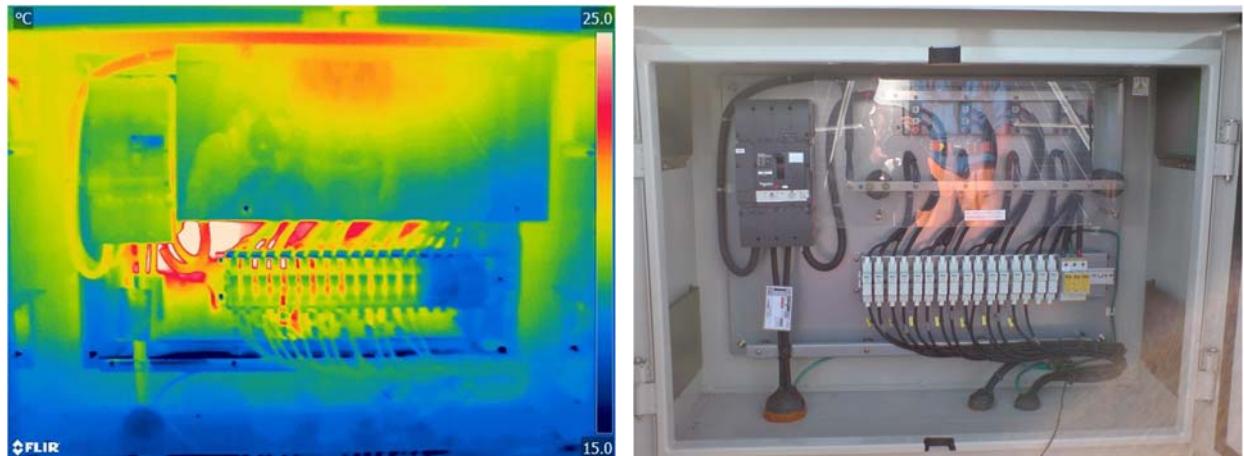
図 4.R3.6-22 接続箱 D 内部の様子(左:IR カメラ画像, 右:可視画像)

検電による安全確認ののち接続箱を開扉し, 変色・異臭・異音がないことを確認した. また, IR カメラで内部の温度分布を観察し, 異常な発熱がないことも確認した(図 4.R3.6-22).

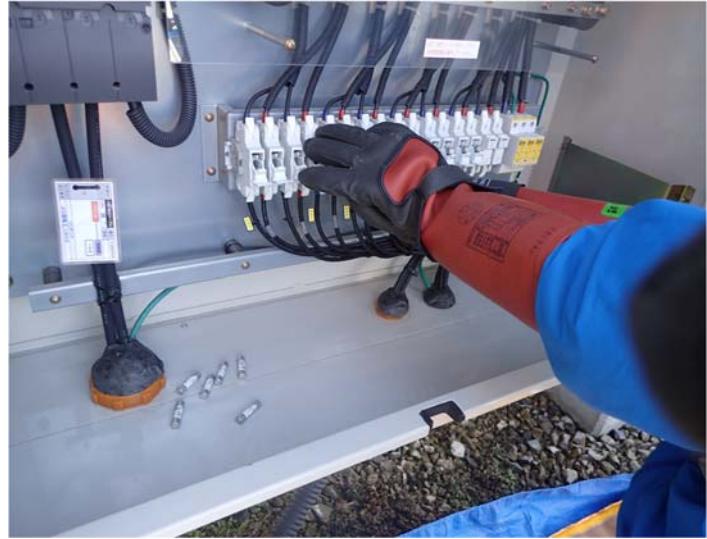
図 4.R3.6-23 ヒューズを取り外している様子

主幹開閉器断とヒューズ取り外し(図 4.R3.6-23)ののちに、各ブロッキングダイオードの動作電圧および抵抗を、順方向と逆方向のそれぞれについて測定した。その結果は表 4.R3.6-18 に示すとおりで、すべて健常である。

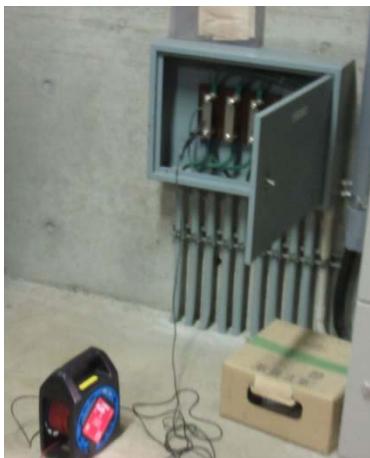
図 4.R3.7-3 建物内の接地極

本太陽光発電設備が設置されている建物の電気室の接地極(図4.R3.7-3)と, この建物周囲の地面に打設した補助極(図4.R3.7-4)の間の抵抗を測定したところ  $0.28\Omega$  であったことから, 電気室の接地を基準接地極として活用した. また, 電気室の接地極と屋上の接続箱#01 内部の接地極の間の接地抵抗は  $0.881\Omega$  であった.

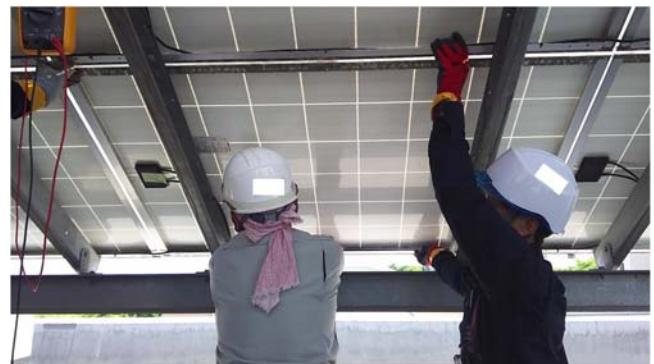
図 4.R3.7-6 モジュールフレームと架台を擦りあわせている様子

10Ω 以上となったモジュールは 14 枚あり、うち 8 枚は「OL」、つまり 50Ω であった。その理由を調査した結果、原因は不明であるが、モジュールと架台との間の導通が不良であることがわかった。OL となったモジュールと架台を接続しているボルト(4 本)を一度外し、モジュールフレームと架台の接触面を何度か擦りあわせたところ(図 4.R3.7-6)，抵抗はほぼ 0 となった。

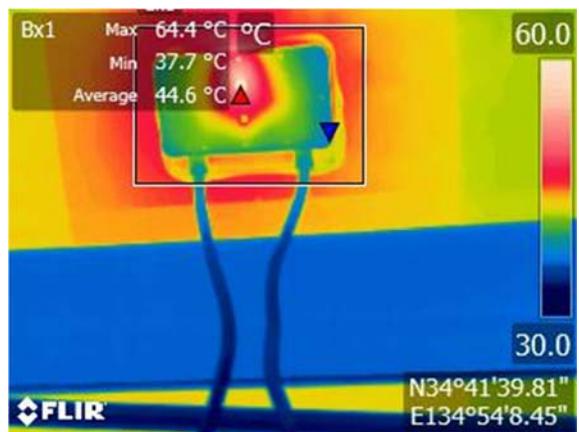
図 4.R3.8-6 #01-06 に接続されたある  
モジュールの端子箱表面の温度分布

側に比べて中央のクラスタの表面温度がやや高い。また、端子箱部分を近接撮影した図 4.R3.8-6 から中央クラスタを担当するバイパス・ダイオード付近の温度が高くなっている。このモジュールの中央クラスタは、セルストリングの高抵抗化あるいは断線による「クラスタ脱落」の状態と考えられる。

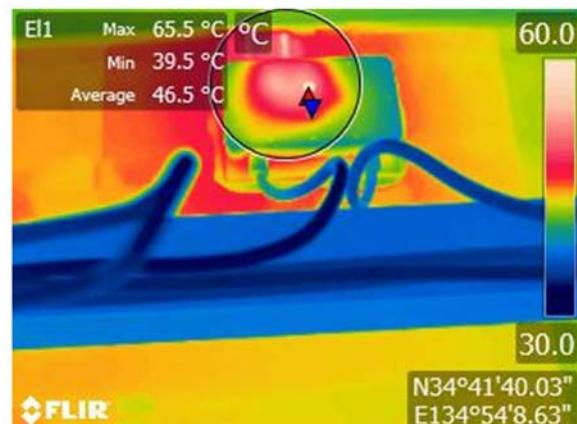
(b)端子箱表面の温度分布

図 4.R3.8-7 は、ストリング #01-11 に接続されたあるモジュールの表面温度分布と接続箱の表面温度分布を裏側から撮影したものである。(裏から見て) 左側と中央のクラスタの表面温度がやや高く、また、端子箱も左側から

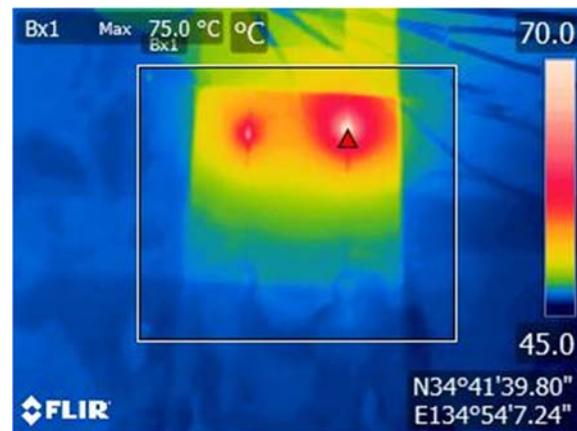
図 4.R3.8-8 #02-09 に接続されたある  
モジュールの表面温度分布(裏側)の近接写真

図 4.R3.8-8 は、ストリング#02-09 に接続されたあるモジュールの表面温度分布を裏側から近接撮影したものである。セル裏面電極に接続されている二本のインターボネクタのはんだ接続部付近が局所的に発熱しており、(裏から見て)右側は 75°C に達している。これはおそらく何らかの理由で二つの「裏面電極—インターボネクタ」間がともに導通不良となり、高抵抗化しているものと考えられる。

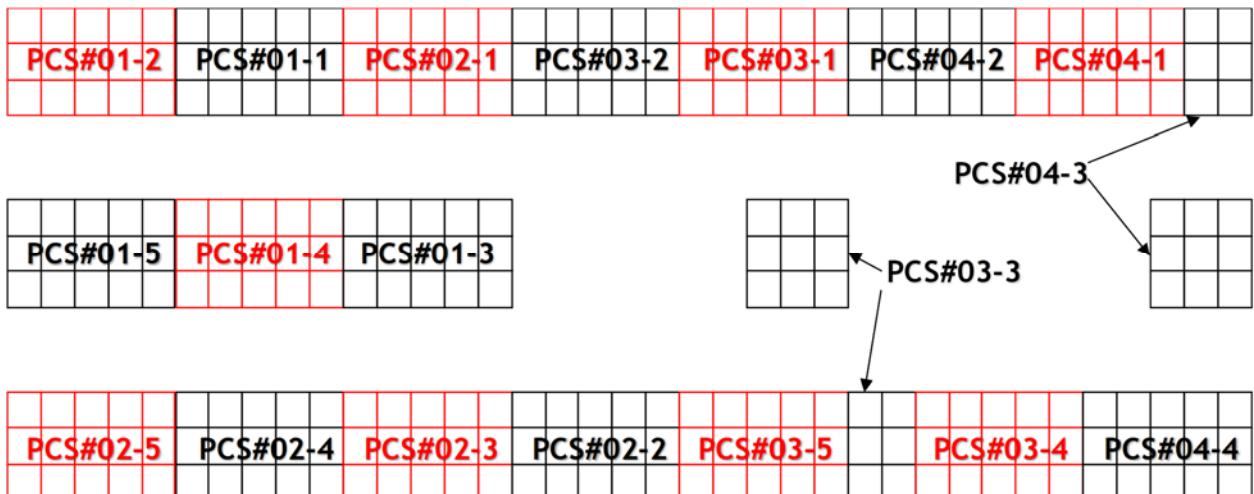
図 4.R3.9-3 ストリングの配線経路の確認結果

戸上電機製セルランチェックの「磁界モード」(感度:2)を用いて、PCS の各ストリングケーブルがどの太陽電池モジュールに接続されているかを確認した結果を図 4.R3.9-3 に示す。保管されていた図面の PCS#03-3 と PCS#03-4 とが、実際には入れ違いに接続されていた。なお、これらのモジュールには「クラスタ脱落」は確認されなかった。

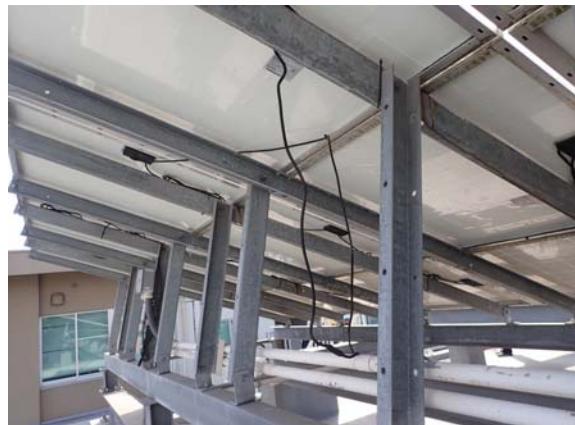
図 4.R3.9-9 結束バンドが切れて垂れ下がるモジュールケーブル

図 4.R3.9-9 はアレイの裏側の様子を示したものである。このようにモジュールケーブルをアレイに固定する結束バンドが切れてモジュールケーブルが垂れ下がっている部分があった。このケーブルが風によって振動し、端子箱部分に力学的な負荷をかけたり、あるいは、ケーブルが断線したりする恐れもあることから、改修する必要がある。

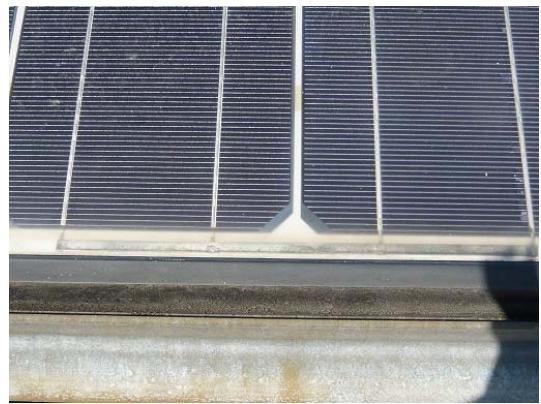
図 4.R3.10-4 絶縁不良が疑われる  
モジュールのバスバー部

日置電機製 PVS 用絶縁抵抗計 IR4055 を用いて、各ストリングの絶縁抵抗  $R_{PE}$  および  $R_{NE}$  を測定した結果を表 4.R3.10-5 に示す。なお、印加電圧は 500V である。いずれのストリングも  $0.4M\Omega$  以上であり電技第 58 条には適合しているが、(5)で対地電圧が高かった#4-06 の正極の絶縁抵抗 ( $R_{PE}$ ) はやはり同じ接続箱の他のストリングに比べて顕著に低い値となった。

そこで、この原因を探査したところ、このストリングに接続されているモジュールの 1 枚に外観上の異常を確認した。図 4.R3.10-4 はそのモジュールの下端部の様子であるが、バスバーが錆びて変色しているように見える。この部分に水分が滲入してセル回路とモジュールフレームとが導通することによって絶縁不良が生じている蓋然性が高い。

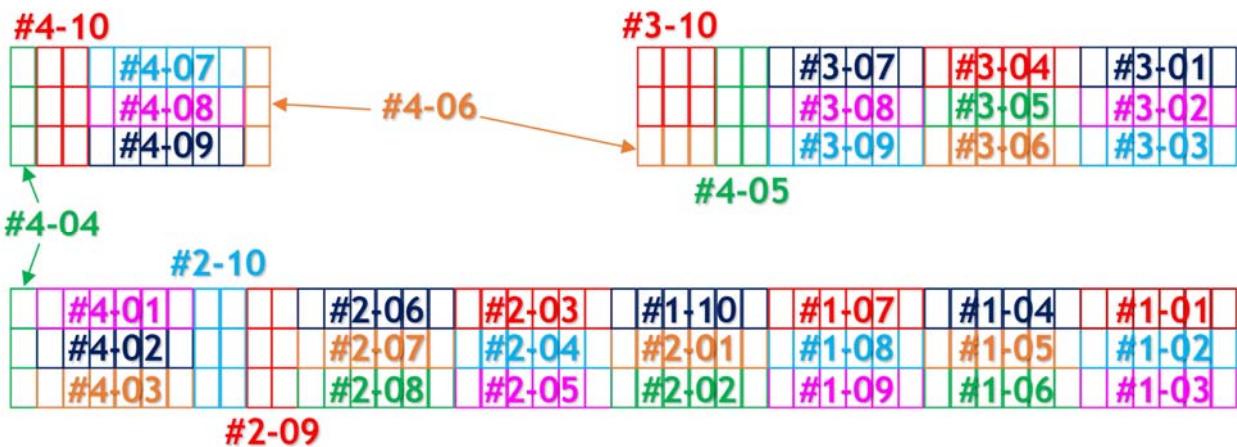
図 4.R3.10-5 ストリングの配線経路の確認結果

戸上電機製セルランチェックの「磁界モード」(感度:2)を用いて、PCS の各ストリングケーブルがどの太陽電池モジュールに接続されているかを確認した結果を図 4.R3.10-5 に示す。配線経路の一部は完成図書とは異なっていることが確認された。

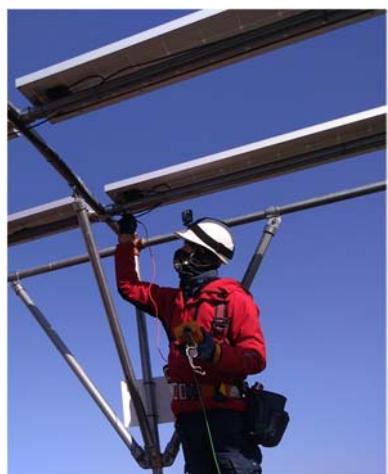
図4.R3.11-2 等電位性の確認

測定箇所	接地抵抗[Ω]
①PCS背板	0.32
②PCS内部の接地線	0.34
③交流集電箱内の接地極	0.35
④PCS近傍の単管	0.33
⑤モジュール付近の単管	0.32

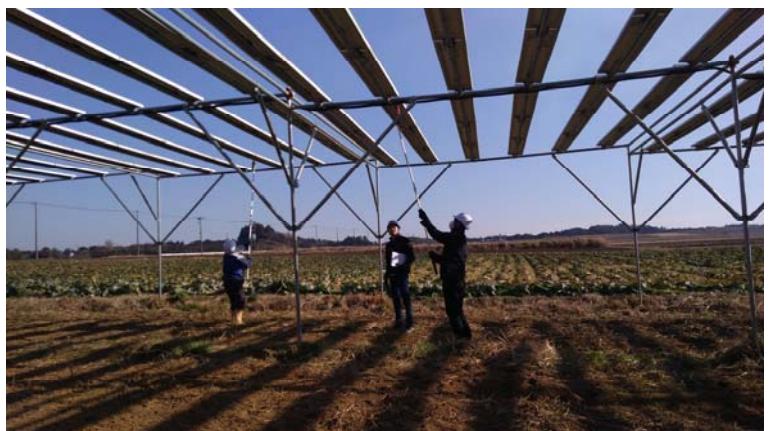
図 4.R3.11-4 配線経路の確認

戸上電機製セルランチェックの「磁界モード」(感度:2)を用いて、PCS の

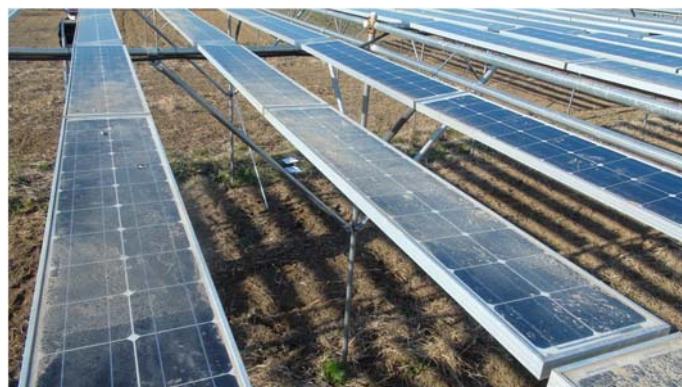
図 4.R3.11-8 P2-1 ストリングを構成するモジュールの表面の汚れ

図 4.R3.11-8 はストリング P2-1 を構成するモジュールの表面を撮影した写真である。当該設備はモジュールの接地傾斜角が浅く、かつ、単管架台との繋結の緩み等によりほぼ水平面設置となっている部分もあった。その結果、この写真のようにモジュール表面が著しく汚れ、セルへの太陽光の入射の妨げになりやすい状況があった。そこで、乾いた布でストリング P2-1 のモジュールの汚れを除去し、再度電流－電圧特性を測定した。図 4.R3.11-9 は汚れを除去した後のモジュール表面の様子であり、図 4.R3.11-10 は測定結果である。なお、図 4.R3.11-10 には比較のために図 4.R3.11-7 の「汚れを除去する前」の P2-1 の測定結果を再掲している(比較を容易にするために、電流値を補正している)。汚れを除去することにより FF は 0.480 から 0.578 へと約 20%向上

した。また、最大出力も同様の向上である。しかし、汚れを除去した後の I-V カーブをみると、なお有意な段差は残っている。この要因としては「モジュール設置傾斜角の不一致」が考えられる。

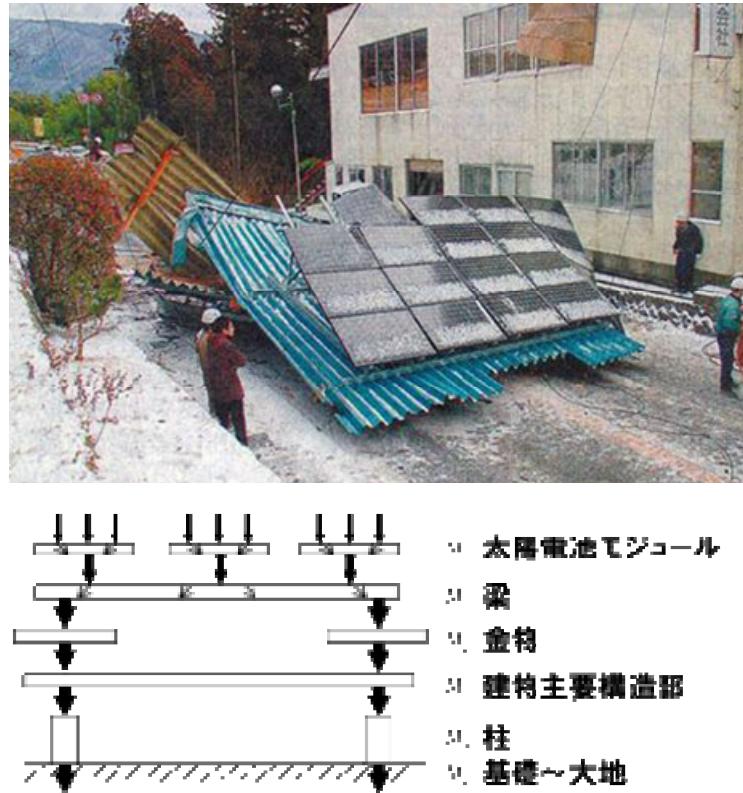
図 A.2-4 荷重伝達経路未完成により、突風を機に屋根ごと引き剥がされた事例  
(写真、長野日報)

- [4] 架台本体強度と接合部強度とは無関係である。構造事故を契機とする電気事故を防止するためにも、アレイから大地までの荷重伝達経路(ロードパス)は、都度検証される必要がある。  
抵抗モーメント>転倒モーメントは、図 A.2-5 に示す式にて検証される。

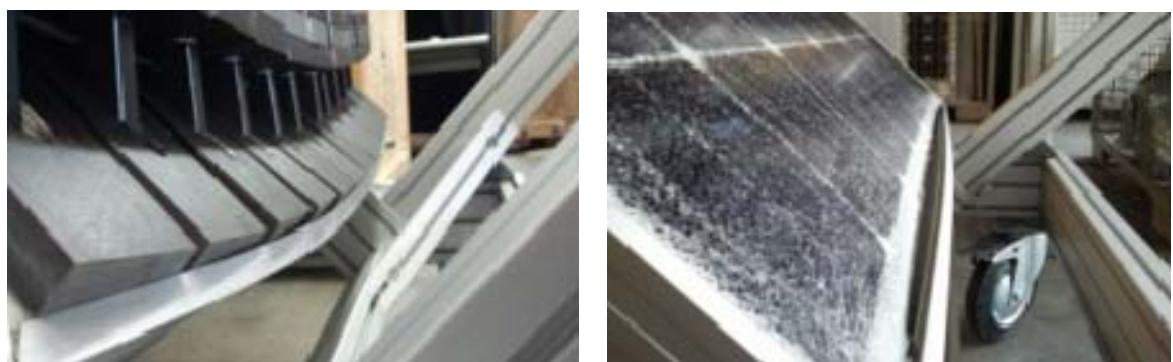
図 A.3-2  $\sin$  荷重による破壊例(出典 TUV ラインランド)

ブロックによる  $\sin$  加力 破壊時の状態(終局耐力と規定される)

[2] モジュール下框にはしばしば、氷板の滑動による  $\sin$  荷重とモーメントとを生じる。雪解け後に顕著化する地絡事故などの拡大損害を防ぐには、予め  $\sin$  荷重に対するモジュールの終局耐力を調べておく必要がある(図 A.3-1)。認証機関によっては  $\sin$  荷重による破壊形態およびその時の終局耐力値を調べるサービスが存在するので是非これらを活用されたい(図 A.3-2)。

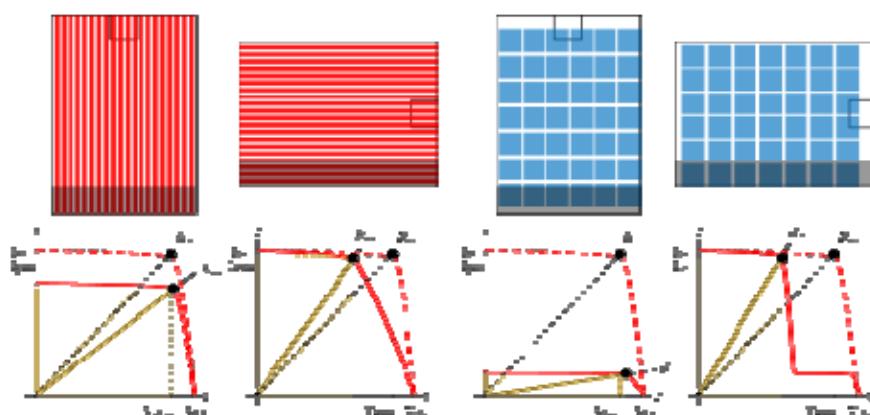
図 A.3-4 積雪による部分遮蔽とIV特性の関係

また、積雪と電気安全性(BPR)および構造安全性は、設置の縦横は経済性と安全性のトレードオフとなる。特に結晶系にはトレードオフ傾向が強く表れるため、縦横の得失を理解した計画が求められる(図 A.3-4)。

薄膜 縦	薄膜 横	結晶 縦	結晶 横
電気的現象	モジュール電流は、日陰率に比例して減少。	逆バイアスされたセルがタイプB降伏し、抵抗となる。	モジュール電流は、日陰セル群の $R_{sh}$ に制限され大幅減少。	BPRに長時間大電流、日陰クラスタ電流は日陰セル群の $I_{ph}$ とその合成 $R_{sh}$ によって制限される。
火災安全性	-	-	-	× BPRが疲労破壊しやすい。
構造安全性	-	× sin 荷重に脆弱	-	× sin 荷重に脆弱
発電性能	○発電量最大	-	× 発電最小	○発電最大

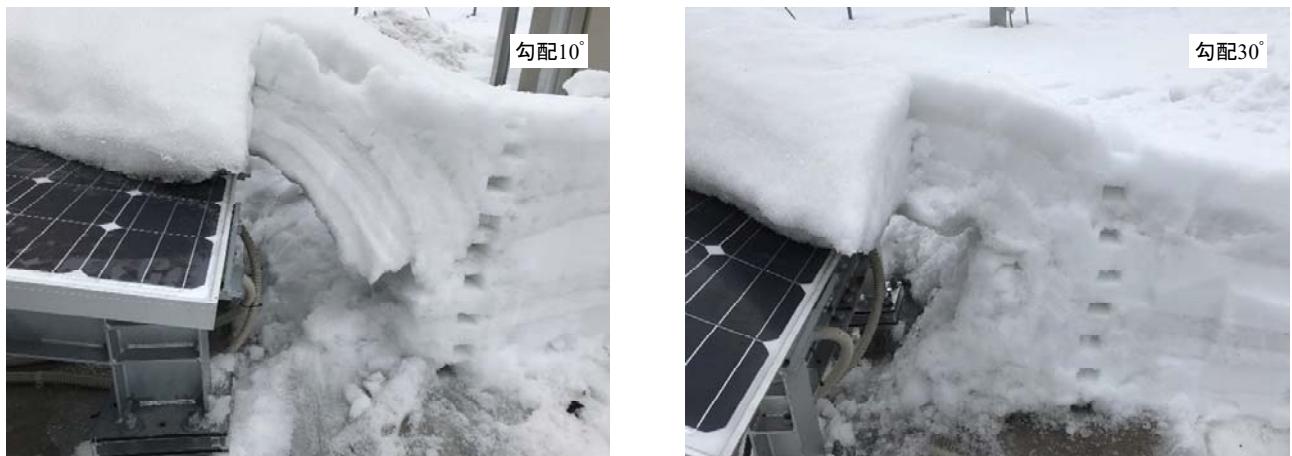
写真 1 軒下積雪の状況(札幌市を例として)

これまで積雪地域に導入された太陽電池アレイの実績を概観すると、図4に示されているようなアレイ軒高を確保しているとは言い難い。ここで、勾配  $10^\circ$  および  $30^\circ$  のアレイ軒高が低い場合における軒下積雪状況の事例を写真1に示す。なお、本事例は札幌市の場合であり、地上垂直積雪量  $Z_s$  は  $1.4\text{m}$ 、アレイ軒高は  $0.7\text{m}$  となっており、アレイ軒高は地上垂直積雪量に対して十分低い状態である。いずれの勾配においても、軒下積雪が飽和状態であり、アレイ面の積雪と繋がっている。このような状態になると、図6に示すように、緩勾配アレイでは、ゆっくりとした滑動によってアレイ面積雪が軒先からせり出し、そのせり出した分の積雪荷重  $P_e$  が軒先に作用する。これに対し、急勾配アレイでは、アレイ面の軒下とで生じる積雪沈降量の差異によって沈降荷重  $P_e$  が軒先に作用する。

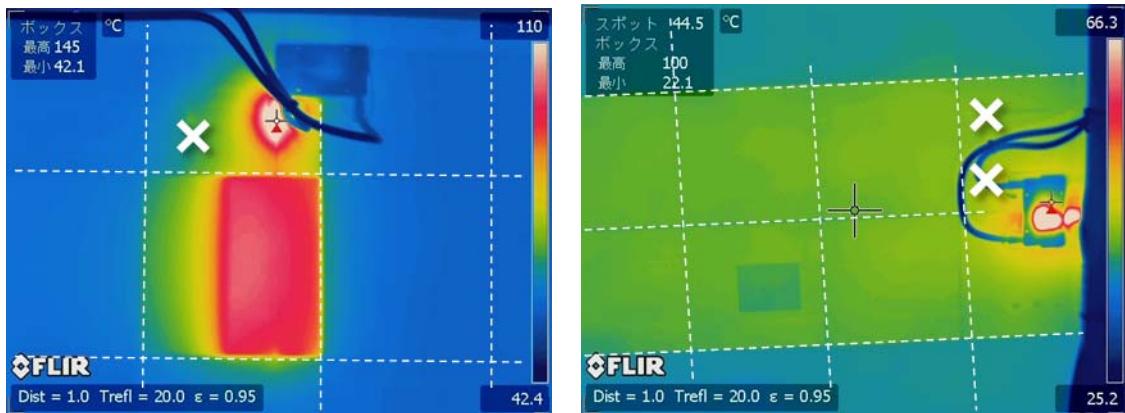
(a)セル相互の接続の片方に導通不良が発生したモジュールの表面温度分布(裏面)

(b)セル相互の接続がともに導通不良となりバイパス回路に電流が迂回している様子(裏面)

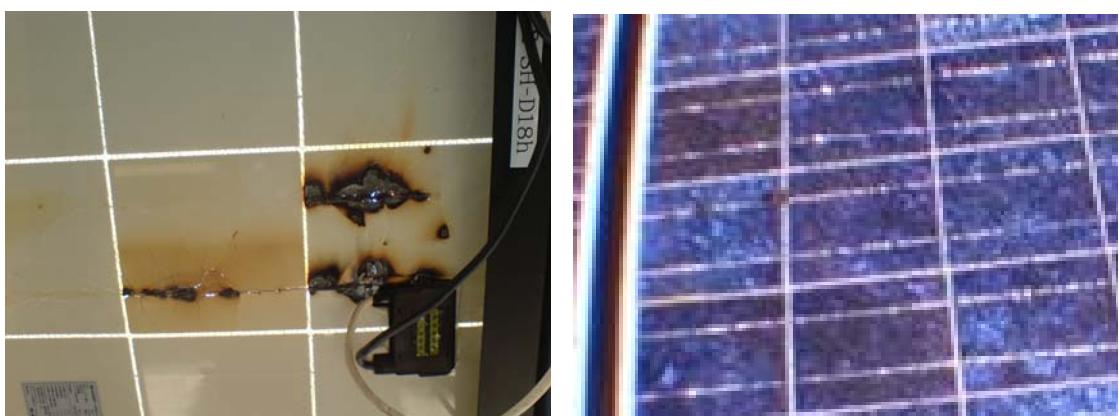
(c)バイパス回路が開放故障し裏面シートが焼損している様子(裏面)

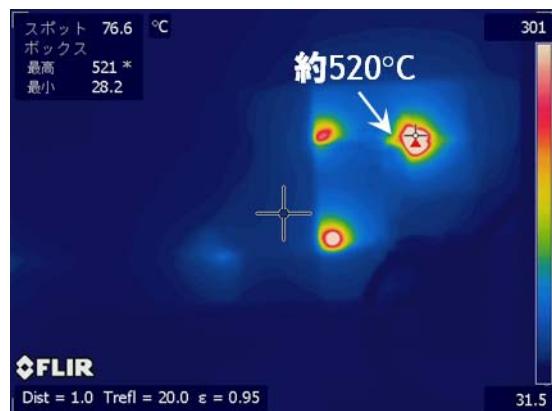
(e)裏面シート焼損部の表面温度分布

図 B.2.1-6 産総研で発生しているモジュールの不具合の例

このモジュールでは、まず、同図(a)に示すように、中央クラスタにおいて何らかの原因でセルを相互につなぐ 2 本のインターノクタの片方(図中「×」印で示した部分)が導通不良となり、その反対側のセルへの電流集中によって発熱が発生した。やがて、残りのインターノクタも導通不良となり、同図(b)のように中央クラスタでは動作電流がバイパス回路に迂回するようになった。本モジュールはこの状態を 5 年程度維持していたが、やはりバイパス回路の節点であるはんだにクラックが形成され、当該接点が剥離、電気的には開放状態となった。しかし、当然のことながらこの太陽電池モジュールの各セルは発電機能を保持し、また、接続されている他のモジュールからの電流が通電する。バイパス回路が開放故障となり機能を喪失しているため、この通電電流は導通不良となっている発電回路を流れざるを得ず、その結果、導通不良部分が局所的に激しく発熱し、裏面シートを焼損させ、かつ表面ガラスが粉々に割れてしまった(同図(c)および(d))。さらに、この状態に至っても日中における通電が続いたため、モジュール内には局所的に摂氏 500 度を超える部分が発生し(同図(e))、それは約半年にわたって継続した。

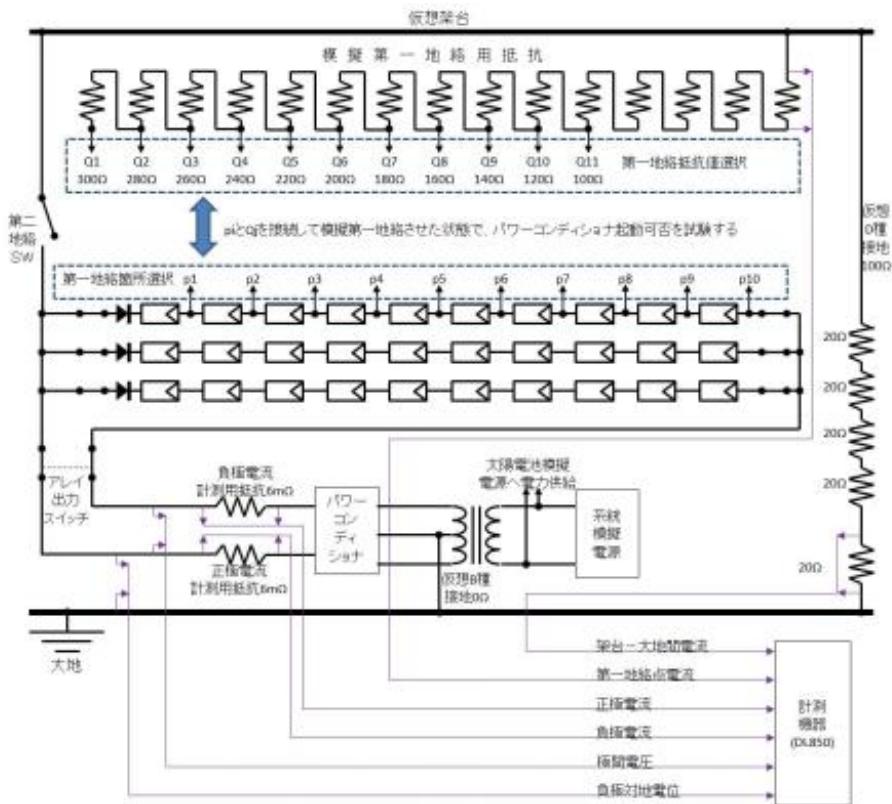
図 B.2.3-12 非絶縁型 PCS 地絡検出機能評価用実験装置

例えば、表 B.2.3-3において、Q1(300Ω)、p7 の欄に×が記入されている例を説明する。まずパワーコンディショナ停止状態において、図 B.2.3-12 の p7 を Q1 に接続することにより p7 を仮想架台に 300Ω で模擬地絡させる。この状態で、パワーコンディショナのスイッチを ON にして起動させると、地絡を検出することができず、パワーコンディショナは起動する(第1地絡故障の不検出)。このことを×で表した。この状態において、図 B.2.3-12 左端にある、第二地絡スイッチを閉じて第二地絡を発生させると、パワーコンディショナは地絡検出して停止するが、事故電流を停止することはできない。なお、上記試験ではパワーコンディショナ起動動作を通して、地絡検出に失敗した場合を検出不感帯としたが、パワーコンディショナ起動後に地絡を発生させた場合は、これよりも地絡検出に失敗する範囲(模擬地絡位置および模擬地絡抵抗の範囲)は広がる。

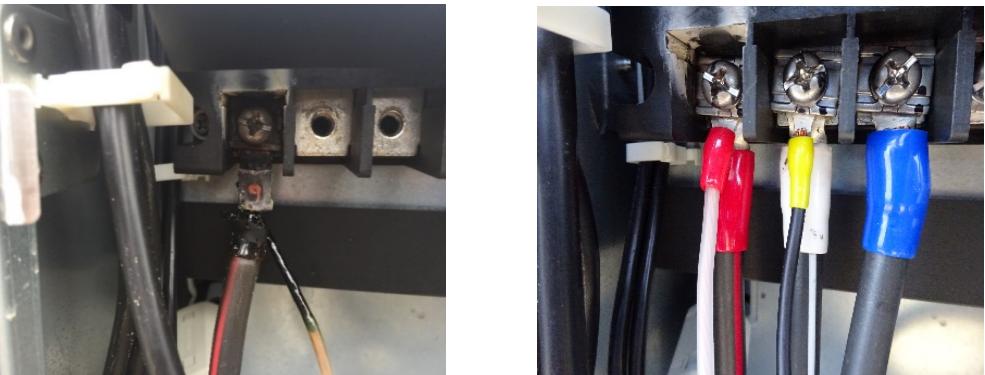
ステージ	運転	事例カテゴリ	電気事故	原因カテゴリ	設置方法
発生年月	不明	システム構成	地上設置	システム規模	10kW~50kW 未満
概要	端子抱き合わせによる発火				
経緯・被害	端子を抱き合させての締め付けが原因。U 相の端子台に端子が 2 つ抱き合わせで締め付けてあり、端子の間に絶縁キヤップが挟まっていた。絶縁キヤップが噛んでしまい端子の間に隙間が発生しそこから発火。パワコン 1 台分の発電が停止。				
対応	本来この端子より電気を引いては NG だが、オーナーからのご要望で現状復帰という形で是正工事を実施。ケーブルに余長があった為端子のみを交換し、PCS の端子台を新品交換。				
写真

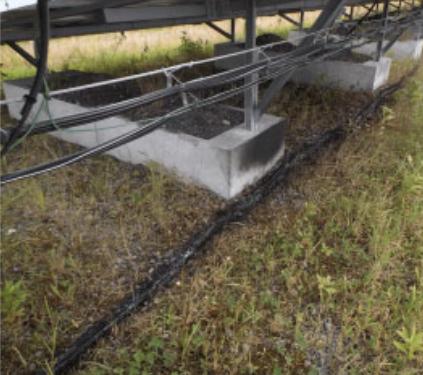
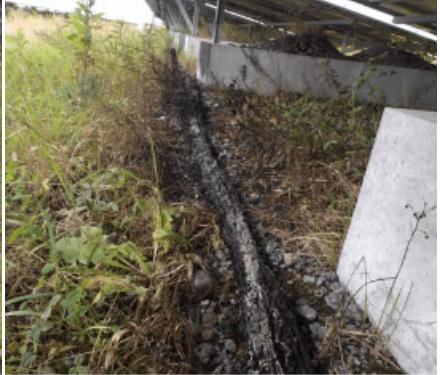
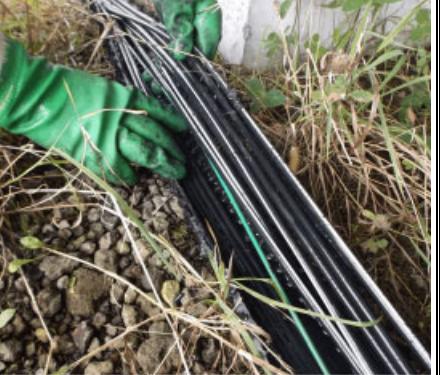
ステージ	運転	事例カテゴリ	電気事故	原因カテゴリ	設置方法
発生年月	2015年10月	システム構成	地上設置	システム規模	1,000kW～2,000kW未満
概要	ケーブル短絡による焼損				
経緯・被害	保護管内で1対のソーラーケーブルが何らかの原因で短絡してアークが発生し、同一保護管に挿入されていた6対のケーブルもすべて焼損。モジュールと接続箱間の28mのケーブルが導火線のように燃えた。保護管が地中に入るところで保護管の中に水が溜まっていたため、その箇所で焼損は停止した。				
対応	+ケーブルとケーブルを別々の保護管に挿入して隔離し短絡防止。				
写真

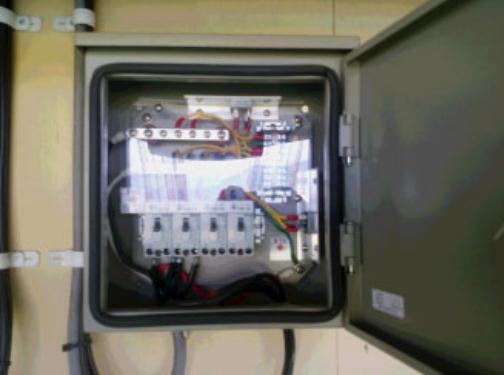
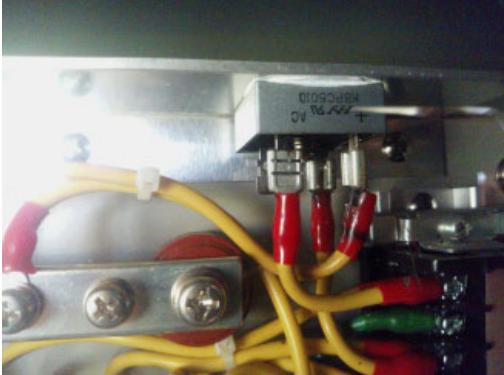
ステージ	保守	事例カテゴリ	電気事故	原因カテゴリ	設置方法
発生年月	不明	システム構成	地上設置	システム規模	10kW～50kW未満
概要	接続箱内で短絡				
経緯・被害	PCS停止の発報により仮復旧をかけたところ主幹のブレーカーまで開放。全てのPCSの電圧・絶縁およびモジュールに異常無し。接続箱の一つに目視で分かる短絡を発見。				
対応	配線を追い該当PCSのみを停止し、その他は復旧。				
写真

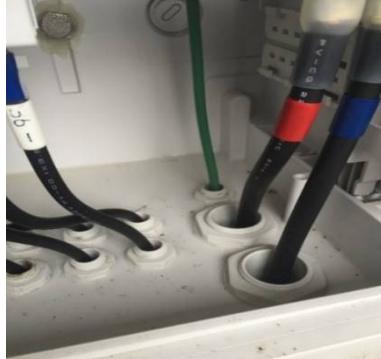
ステージ	運転	事例カテゴリ	電気事故	原因カテゴリ	製品不良
発生年月	不明	システム構成	地上設置	システム規模	高圧案件
概要	接続箱への雨水侵入による感電危険				
経緯・被害	接続箱が劣化していたことにより、内部に雨水が侵入して、感電の恐れがあった。				
対応	接続箱の扉の交換を行い、水の侵入が起こらない事を目視確認した。				
写真

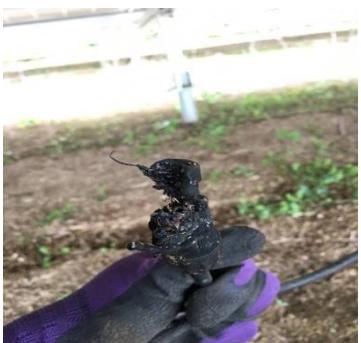
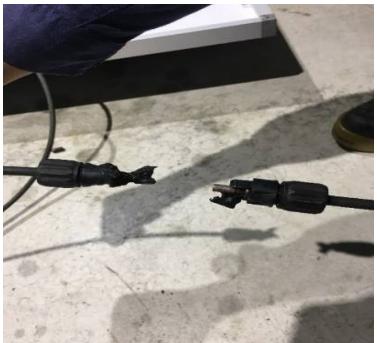
ステージ	運転	事例カテゴリ	電気事故	原因カテゴリ	製品不良
発生年月	不明	システム構成	地上設置	システム規模	高圧案件
概要	メーカー製品不良による感電危険				
経緯・被害	出荷時のコネクタ不良により、コネクタが溶けてしまい取れてぶら下がっている状態。電気は流れているので、感電の危険性があった。				
対応	メーカーによる不良コネクタ部の全数交換。				
写真

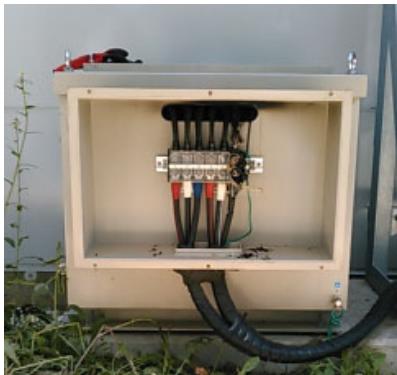
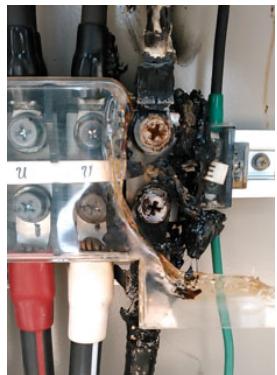
ステージ	運転	事例カテゴリ	電気事故	原因カテゴリ	不明
発生年月	2017 年 5 月	システム構成	屋根設置	システム規模	10kW~50kW 未満
概要	トランス端子台焼損				
経緯・被害	トランスの一次側端子台から出火と推測される。端子台が焼損し、全 PCS の運転を停止。煙が出た直後に発見、処置されたため物理的に被害はトランスのみでおさまった。たまたま発見者が盤の鍵を持ち、対処を判断できる人だったことが幸いした。				
対応	即時にトランス系統側の ELCB、PCS 出力側の MCCB を遮断。				
写真

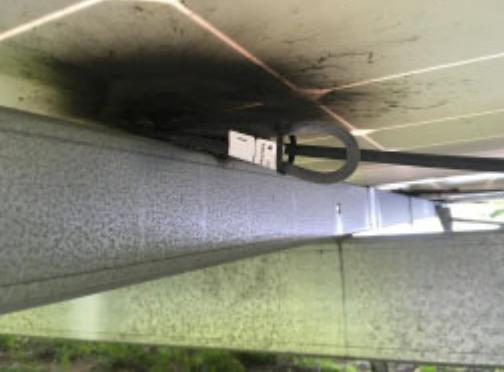
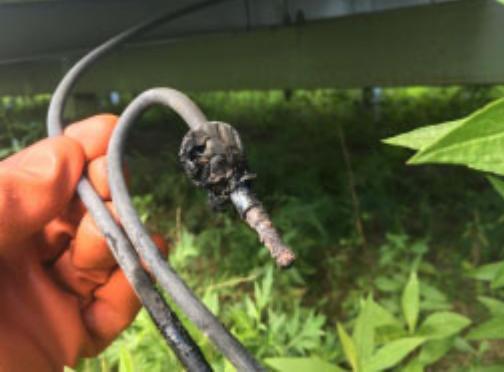
ステージ	運転	事例カテゴリ	電気事故	原因カテゴリ	不明
発生年月	2017 年 10 月	システム構成	地上設置	システム規模	1,000kW～2,000kW 未満
概要	絶縁抵抗低下				
経緯・被害	温泉施設に隣接する太陽光発電所。温泉施設の排水が流れていることから土壤は常に湿り気を帯びており、主任技術者からは接続箱の絶縁抵抗が他地域より若干低い（但し基準値は超えている）ことを指摘されていた。過去には大雨で接続箱が若干水に浸かる事象が発生している。PCS より「直流地絡異常」の警報メールを受診した。翌日に絶縁抵抗計で全ストリングを計測し 1Ω 以下のストリングを一つ発見した。現在は当該ストリングを系統から切り離した状態で運行中である。				
対応	異常ストリングを切り離した状態で発電を再開。後日当該ストリングモジュールの絶縁抵抗を計測後、交換工事を行う予定。				
写真

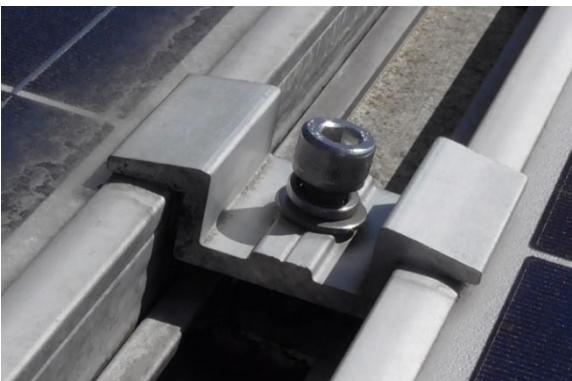
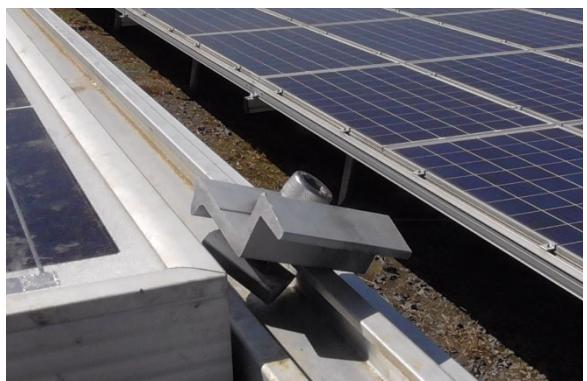
ステージ	保守	事例カテゴリ	機器破損	原因カテゴリ	設置方法
発生年月	不明	システム構成	地上設置	システム規模	10kW~50kW 未満
概要	パネル押さえ金具のボルトの緩み				
経緯・被害	点検時にパネル押さえ金具のボルトに 10箇所程度の緩みを発見。風等の振動による緩みか、施工ミスによる締め忘れかは不明。				
対応	増し締め				
写真

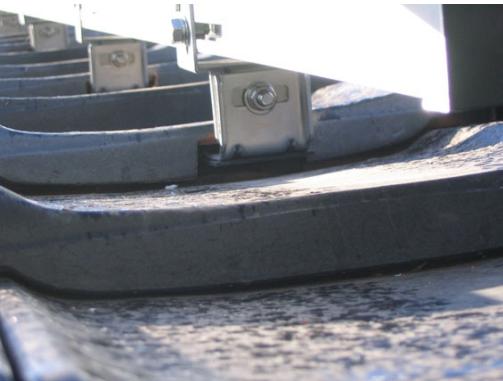
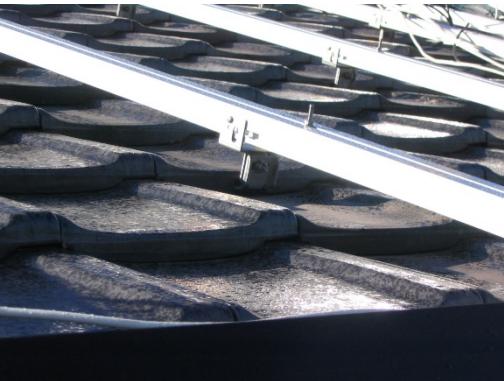
ステージ	施工	事例カテゴリ	部材	原因カテゴリ	不注意
発生年月	2011年11月	システム構成	屋根設置	システム規模	10kW未満
概要	支持金具不整合				
経緯・被害	汎用タイプの支持金具が瓦にマッチしていないため瓦の重ね部分の隙間が大きく、雨漏りが予測できなかった。現地で一旦マニュアル通りに施工を完了したが、あまりに結果が思わしくないため完成したシステムを取り外し、瓦の加工からやり直した。速やかに再施工したため雨漏りなし。				
対応	オーナーの費用負担が無いという条件で、一週間後に再度仮設足場を設置して完成したシステムを取り外し、瓦の加工からやり直して再設置した。				
写真

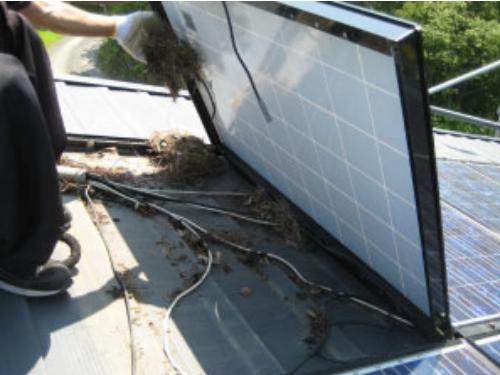
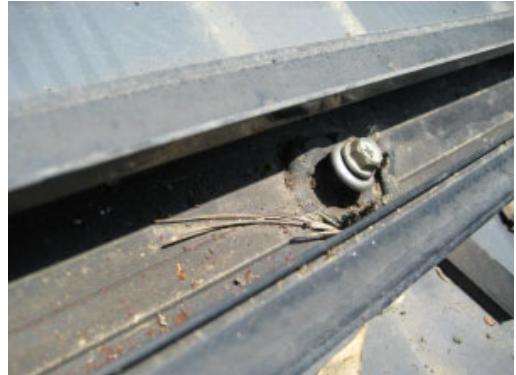
ステージ	保守	事例カテゴリ	部材	原因カテゴリ	設置方法
発生年月	2016 年 5 月	システム構成	屋根設置	システム規模	10kW 未満
概要	雨漏り				
経緯・被害	永年の落ち葉や土埃の堆積によって全面パネルカバーと金属屋根との隙間が小さくなってしまい、落ち葉や土埃が流れなくなったため、金属屋根の隙間から雨が漏れるようになった。また、ビスを回しすぎていたためにゆるみが発生し、ビスが浮き上がっていた箇所があった。				
対応	太陽電池パネルを全部撤去して、フレーム状況、パネル下面の状況を確認。その後ビスの頭部にコーティング処理をして、フレーム部分の固定箇所の確認をした。落ち葉や土埃、枯れた草の類をすべて撤去して元の位置に戻した。				
写真

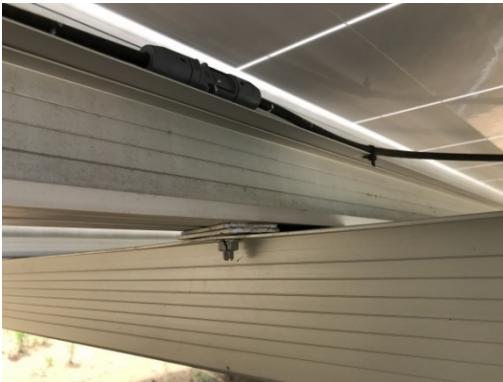
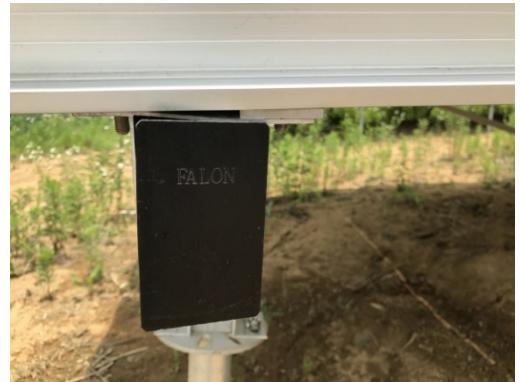
ステージ	保守	事例カテゴリ	部材	原因カテゴリ	設置方法
発生年月	不明	システム構成	地上設置	システム規模	10kW~50kW 未満
概要	部材の不適切使用				
経緯・被害	点検時にスペーサーの不適切な使用を発見した。架台の強度不足が懸念された。				
対応	発電事業者に報告。EPCとの間で改修に関する話し合いをもつてもらう。				
写真

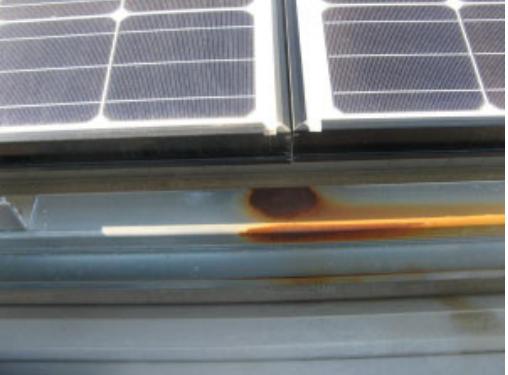
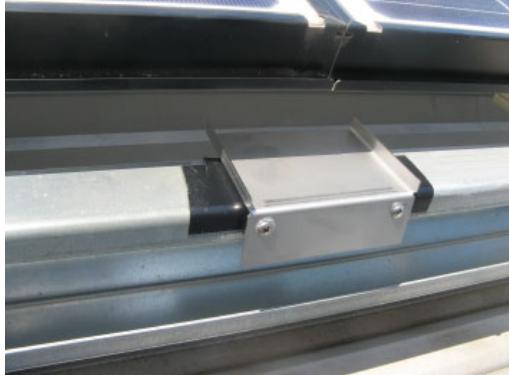
33

ステージ	設計、施工	事例カテゴリ	部材	原因カテゴリ	機器
発生年月	2015 年 5 月	システム構成	屋根設置	システム規模	10kW 未満
概要	錆				
経緯・被害	架台フレームに錆が発生。発生場所は太陽電池モジュールのフレームの切欠き箇所の真下の架台フレームの一部。亜鉛溶融メッキの表面処理をした軽量 C チャンネル鋼の表面に 5cm 程度の直径の大きさでサビが発生。他の架台フレームは全く異常なし。太陽電池モジュールから直接折半屋根に雨だれが滴り落ちている場所にも同じように錆が発生。				
対応	錆の発生部分に防錆塗料を塗布したのち、防食テープを張り付け、その上からステンレス鋼で雨受け金具を取り付けた。				
写真

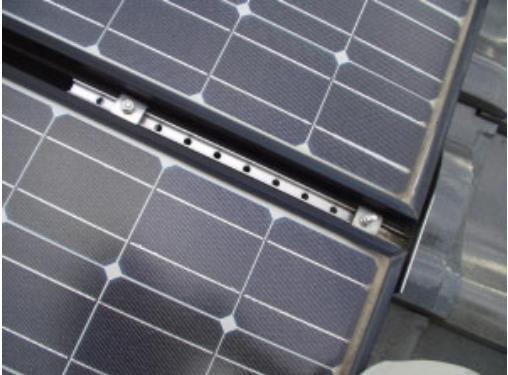
34

ステージ	設計	事例カテゴリ	部材	原因カテゴリ	製品不良
発生年月	2001 年 9 月	システム構成	屋根設置	システム規模	10kW 未満
概要	部材不適切				
経緯・被害	太陽電池モジュールずり落ち防止のストッパーがモジュールの重みで下にずらされて、モジュールがストッパーより下にズリ落ちてしまう。				
対応	ストッパーと太陽電池パネルをなるべく下方の止め位置で PV 押さえで連結。メーカーに報告。				
写真
