# **太陽光発電の直流電気安全のための 手引きと技術情報**

## **(第 2 版)**

**国立研究開発法人 産業技術総合研究所**

**2019 年 4 月**

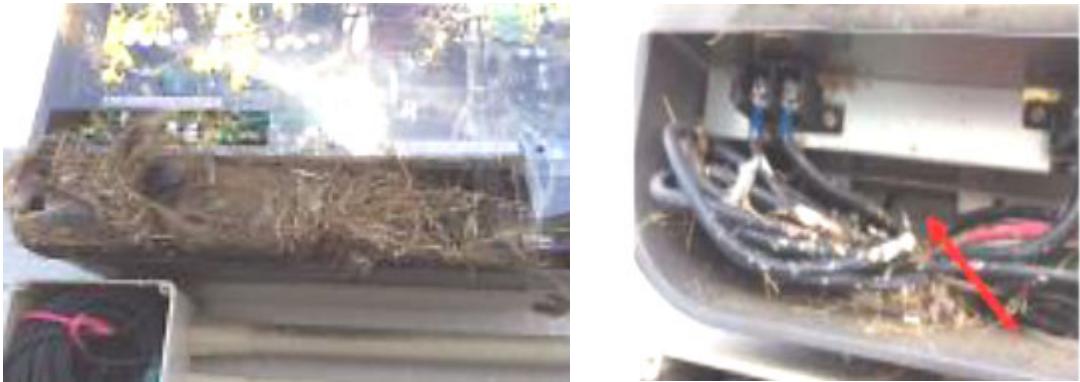
ステージ	保守	事例カテゴリ	小動物	原因カテゴリ	設置方法
発生年月	不明	システム構成	屋根設置	システム規模	10kW 未満
概要	PCS 内部に巣巣				
経緯・被害	PCS 裏側のパネル付け忘れのため小鳥が侵入、内部に巣巣。				
対応	巣を撤去。				
写真

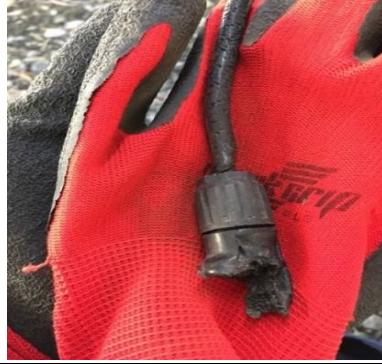
ステージ	運転	事例カテゴリ	小動物	原因カテゴリ	小動物
発生年月	不明	システム構成	地上設置	システム規模	高圧案件
概要	小動物によるケーブルの破損				
経緯・被害	小動物によりケーブルとコネクターが破損されていた。漏電や火災の原因になる可能性があった。				
対応	小動物が侵入できないよう、フェンスの設置を行い、ケーブルの結線を改めた。				
写真

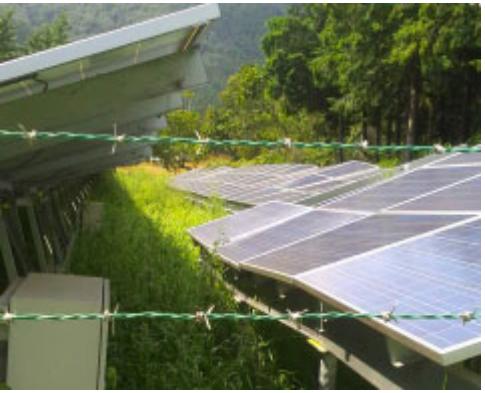
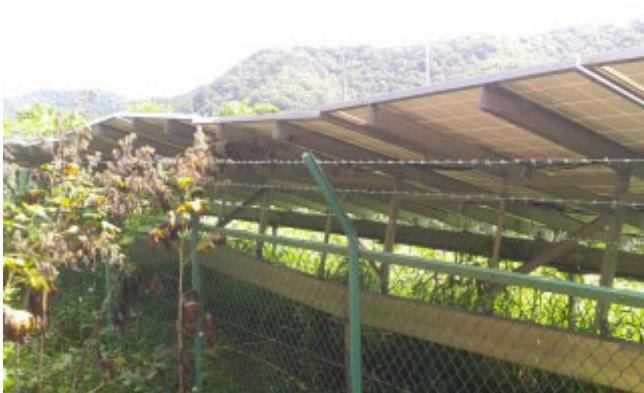
53

ステージ	計画, 設計, 施工	事例カテゴリ	環境	原因カテゴリ	設置方法
発生年月	2017 年 8 月	システム構成	地上設置	システム規模	50kW～500kW 未満
概要	杭沈下によるアレイ波うち				
経緯・被害	杭打ちの現場で、所々杭が沈下してしまった。基礎フレーム(鉄骨チャンネル鋼)が杭のスパン毎で区切られているために、杭の高さの影響を直接受ける設置方法になっている。所々の杭が沈下をしてしまったためにアレイが波打っている。栗畠を整地して太陽光発電を設置したと思われ、埋戻しをした場所だけが沈下をしている。				
対応	他社案件のため経過観察のみ。				
写真

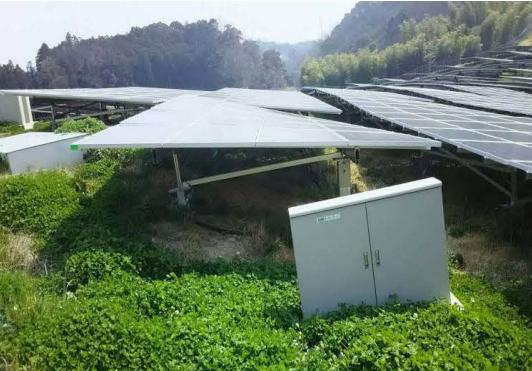
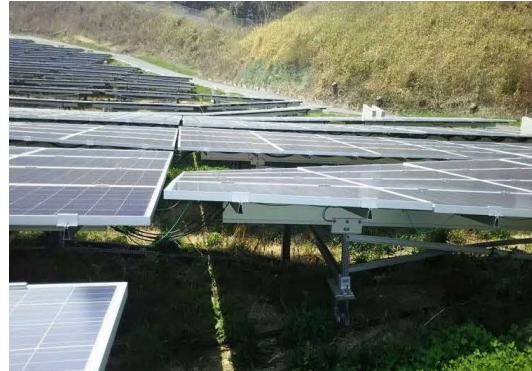
54

ステージ	保守	事例カテゴリ	環境	原因カテゴリ	設置方法
発生年月	2016 年 4 月	システム構成	地上設置	システム規模	2,000kW 以上
概要	地盤沈下によるモジュール変形				
経緯・被害	整地部分の地盤が沈下し、モジュールが反り、割れそうになっている。				
対応	巡視点検時に観察				
写真

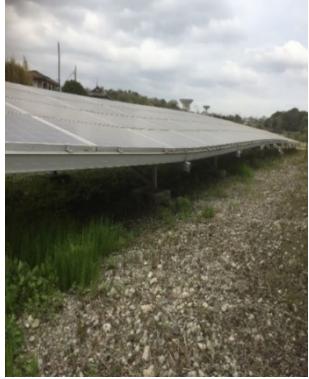
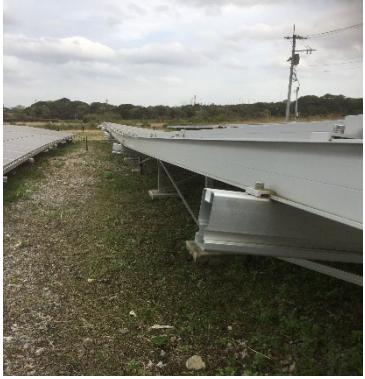
55

ステージ	運転	事例カテゴリ	環境	原因カテゴリ	設置方法
発生年月	不明	システム構成	地上設置	システム規模	10kW~50kW 未満
概要	地盤の沈下によるアレイの変形				
経緯・被害	地盤の沈下によりアレイに歪みが発生。それにより、モジュールが加圧に耐えられず割れる危険性あり。				
対応	地盤の改良を行い、早急に架台・パネルのは正工事を行った。				
写真

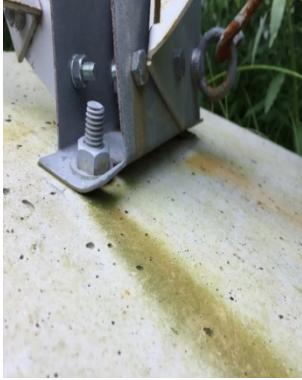
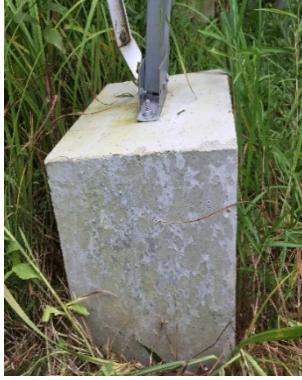
56

ステージ	運転	事例カテゴリ	環境	原因カテゴリ	設置方法
発生年月	不明	システム構成	地上設置	システム規模	10kW~50kW 未満
概要	地盤変形による架台変形				
経緯・被害	発電所北側の法面の雨水の流れにより地盤が変化し置き基礎が傾き、それに耐え切れず架台が変形。上記が数箇所に発生し、放置すれば架台が折れ発電所が崩落する危険性がある。				
対応	架台をジャッキで持ち上げ、基礎を置き直した。地中に暗渠工事を施し、地盤改良を行った。				
写真

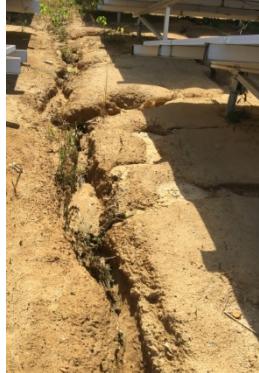
58

ステージ	保守	事例カテゴリ	環境	原因カテゴリ	設置方法
発生年月	不明	システム構成	地上設置	システム規模	不明
概要	地盤の土砂流出				
経緯・被害	土砂流出にて、基礎の埋設部分が露出し強度に不安、下流に被害あり。				
対応	経過観察のみ。				
写真

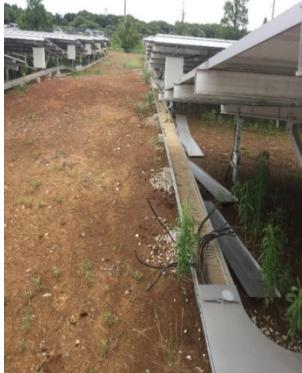
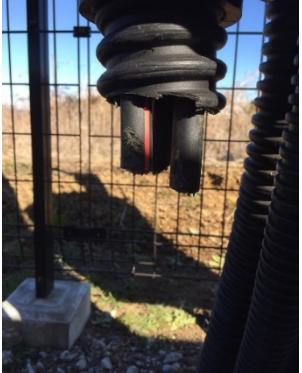
ステージ	運転	事例カテゴリ	盗難	原因カテゴリ	盗難
発生年月	不明	システム構成	地上設置	システム規模	高圧案件
概要	PV ケーブル盗難				
経緯・被害	PV ケーブルが切断され、感電の恐れがあった。警察の事情聴取や、保険会社等のやりとりが生じた。お客様の売電事業にも影響があった。				
対応	監視カメラや、防犯ライトの設置、警備員の見回り、監視を促す看板の設置を行った。				
写真

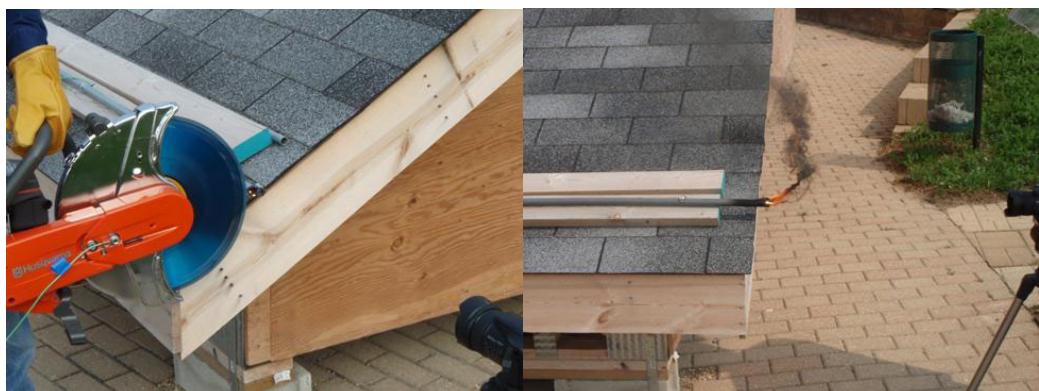
図 B4.1-2 正負 2 本のケーブルを通した非金属製管路の切断時の実験

消防隊員が、消火活動時または残火処理時に機器を破壊することは容易に想定される。UL では、ケーブルカッター、グラスファイバ製の斧、電動鋸、チェーンソーによりケーブルを切断する時や太陽電池モジュールを破壊する時の感電の危険が評価されている。その結果、活線状態ではその場で火が出る可能性があることや、配管切断時に正負両方のケーブルが同時に切断される時に危険性が高いことを報告している。

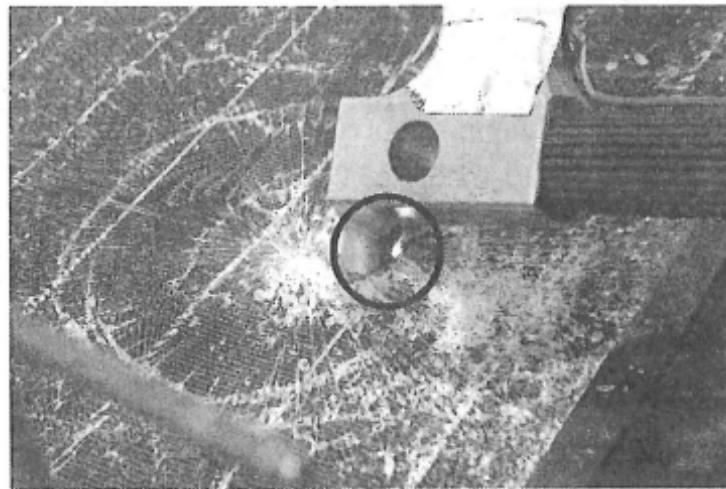
図 B4.1-3 ベンケイによる太陽電池破壊実験

国内では消防研究センターがベンケイ(消防隊員が利用する破壊のための打工具)により太陽電池モジュールを打ち抜いた実験などをおこなっている。実験の結果、破壊器具とモジュール間での通電がおき過熱による炎が確認された報告がある。

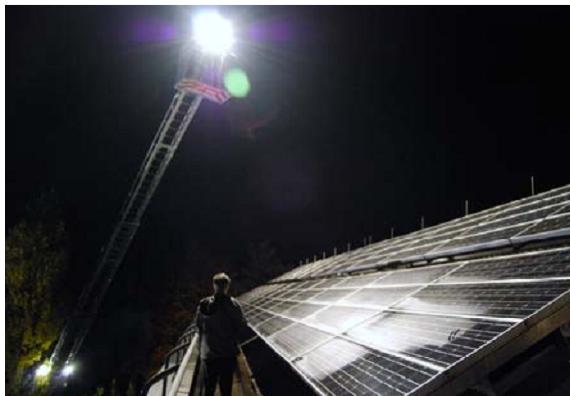
Fig. 1:

夜間の消火活動中には、照明車等による光照射により太陽電池が発電する可能性がある。それによる感電の危険が評価されている。UL では、1500W、8 台の照明車と実アレイを利用した実験などを行っている。また、欧洲でもベルン大学が、照明車を利用した実アレイでの実験を行っている。両者の実験ともに、条件によっては、電圧が数百 V、電流も 100mA を超える可能性を示し、注意されるべき危険なレベルにあることが報告されている。

Situation at the PV generator of sub-plant West of the PV test plant of BFH-TI under illumination by two floodlights of 1 kW on Oct. 27<sup>th</sup>, 2010 by the fire brigade of the town of Burgdorf (minimum distance 7 m).

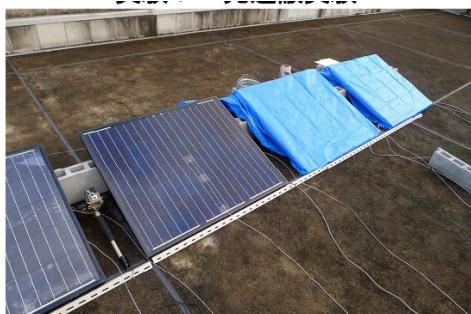
感電リスクの防護策として太陽電池への入力エネルギーをもとより遮断することが最も有効な手段といえる。消防研究センターでは、カバーにより光遮断方法の実験を行っている。出力電圧は、ブルーシート 1 枚では 12~16%，ブルーシート 2 枚では 5~7% にまで低下することを報告している。しかしながら、本実験に使用した光強度を超える日射があった場合には、非遮光モジュールでは出力電圧が頭打ちになるが、ブルーシートで遮光した太陽電池モジュールの出力電圧は最大電圧までの範囲で上昇することが予想される。このため、太陽高度が高く日射が強い場合には、遮光しても低い電圧低減効果しか得られない可能性があり、注意が必要であることを報告している。UL も同様な試験として、4 種類の市販の防水シートでの遮光試験を行っており、一部のシートでは有効な結果を得られたことが報告されている。また、発泡剤による遮光方法も UL により試行されているが、泡にすきまができるなどから、あまり有効な結果が得られなかつたことが報告されている。同様な方法について国内では能美防災が検討を行っている(参考文献 1)。

図 遮光効果の観測 2Ωの負荷抵抗を設置  
(右から、ブルーシート2枚、ブルーシート1枚、普通モジュール)

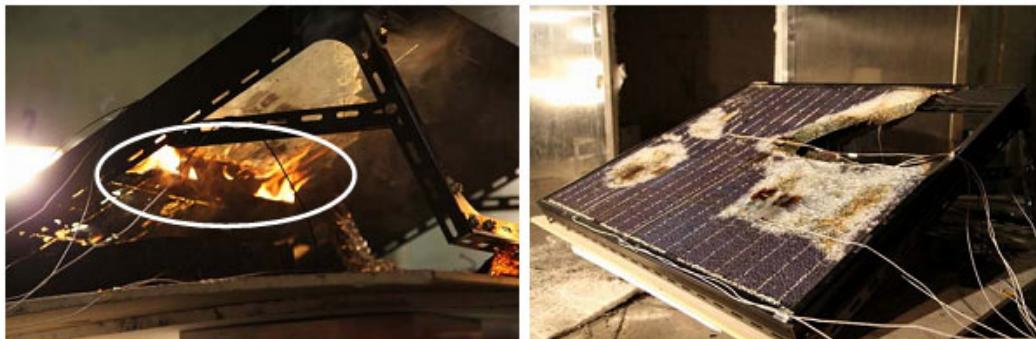
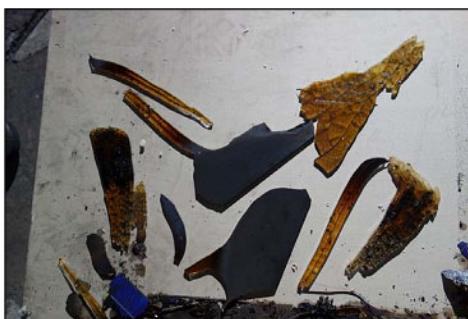
図 B4.1-6 太陽電池モジュールの燃焼実験写真

太陽光発電システムの燃焼時には太陽電池の崩落や架台の脱落、また、有毒ガス発生などの危険が想定される。消防研究センターでは、太陽電池モジュールの火炎暴露による挙動として、自己燃焼性や太陽電池モジュールの部分脱落の状況などを実験的に観察している。バックシートにアルミシートを含む多層構造のものは燃え難いことや、太陽電池モジュールが損傷を受けて出力電圧が低下し、もしくは出なくなても、時間の経過を追って電圧が回復すること、また加熱されたガラスはフロートガラスのような割れ方をする場合があるため危険であることなどが報告されている。

(a) 太陽電池モジュールの燃焼実験写真

(b) 燃焼実験による太陽電池モジュールから脱落したガラス片写真

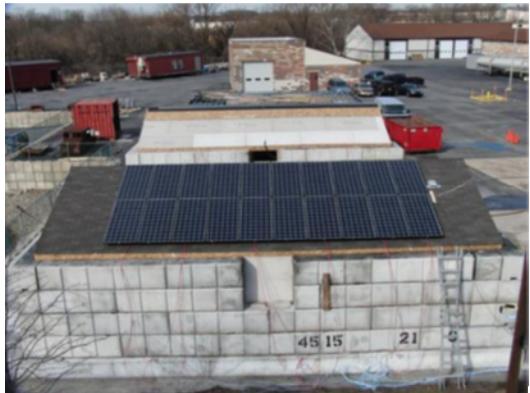
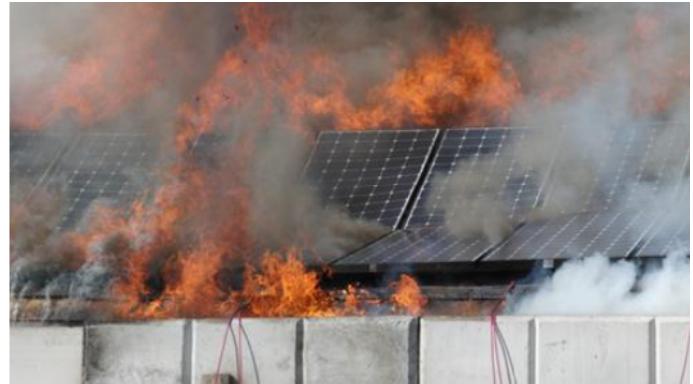
図 B4.1-7 実規模アレイによる燃焼実験

UL は、太陽光発電の実規模燃焼実験を行っており、太陽電池モジュールの下の炎の伝播、広がり方、熱によるモジュールの垂下、屋根の抜け落ちなどを報告している。特にケーブル被覆の燃焼で導体が露出し、配線状態を予測できないことから、予期しない場所にシステム電圧が印加される可能性があるため、危険な状態であることを報告している。

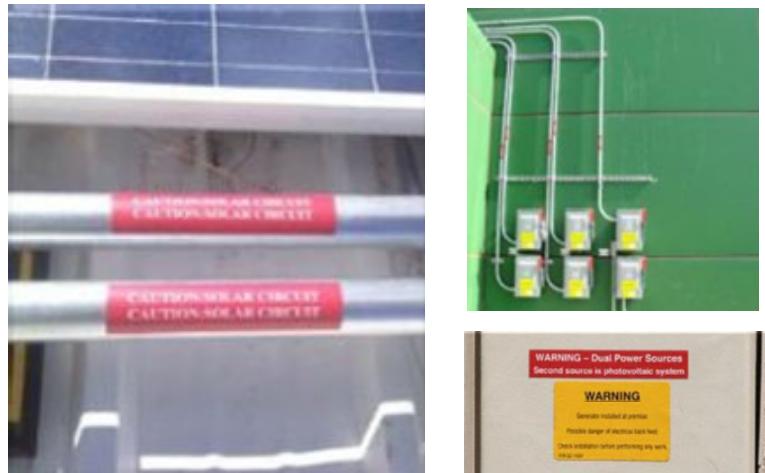
図 B.5.2-5 直流配線や接続箱等へのラベリング例

米国では、NEC(米国電気工事規定)の太陽光発電システムに関する項目(Article690)の中で、消防隊員等の感電リスク低減の観点から、直流配線等の設置方法・ラベル表示等を規定している。例えば、直流配線は屋根下地から 25 センチメートル離すことが要件となっているが、これは消防隊員が、屋根に通気目的で穴を開けた場合に誤って損傷を与えないためである。また、隊員が感電危険を認識できるように、太陽光発電システムの配線や筐体に、「太陽光発電」というラベルを、最低 3m 毎に設置することが求められている。

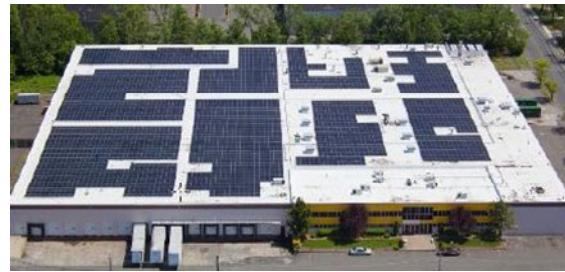
図 B.5.2-7 IFC2012 に準拠した太陽光発電システムの設置イメージ

IFC2012に準拠したPV設置(商業用陸屋根)

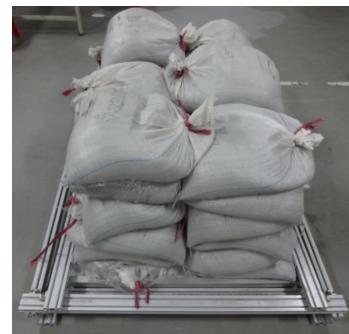
図 3.2.1-4 砂袋による終局耐力試験

目的	回避されるべき危険	試験方法
● 危険を生じない耐荷重を求める（建築基準法、電技第4条）	風による飛散 (ケーブルの引きちぎれ、他モジュールへの突き刺さりによる地絡・断線の原因)  雪によるガラスの落下またはガラス陥没 (屋根面との接触による地絡の原因)	載荷方法の例 ●砂袋 ●空気圧 ●吸盤 ●パレット
● 電気性能が維持される耐荷重を求める(IEC2400または5400Pa)	風または雪によるガラス割れ (タブ線の断線または短絡、ジャンクションボックスの破損によるBPR故障の原因)	
	タブ線切れ、セル割れ (BPRに常時通電することでBPR開放の原因)	研究中の試験法 ●DML試験 (載荷⇒除荷の反復試験)

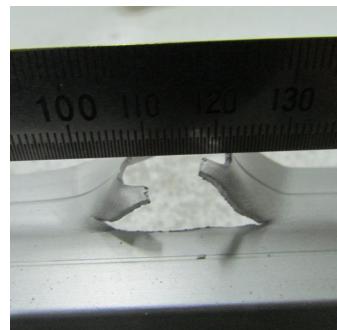
図 3.2.1-5 砂袋による終局耐力試験、二種類の破壊形態
